Einschätzung von Durchlass-Bauwerken und Gefährdung des Fischotters

Aufnahme Nummer: 2350-011 Aufnahme-Datum: 30.07.2010

Gewässername: Uecker
Lage: westl. Eggesin
Straße: K 13
Kreisstraße
Todfunde: 0

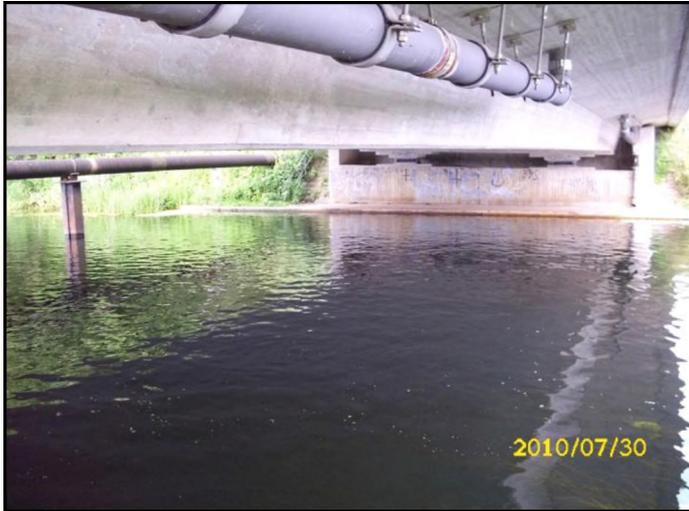
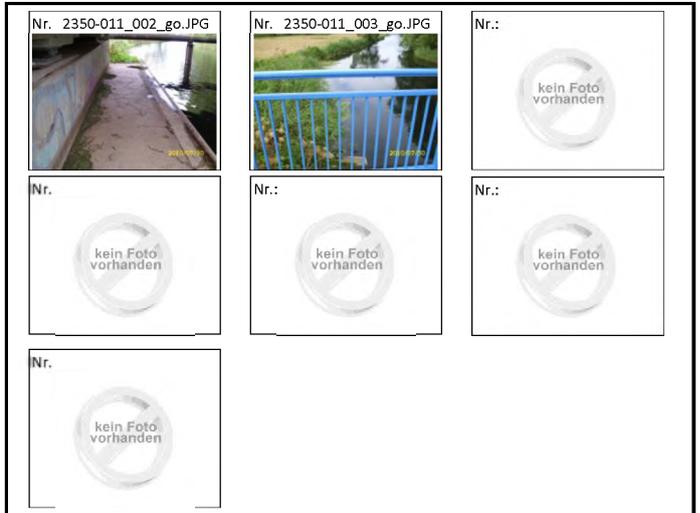
Nr.: 2350-011_001_go.JPG

Störfaktoren: Bermen fehlerhaft (schmal, nicht hochwassersicher)

Uferlinie verengt oder wird vom Bauwerk unterbrochen

Bedeutung im Habitatverbund: sehr hoch
Verkehrsdichte: mittel
Brückenindex: 3,491
Durchlass-Tauglichkeit: bedingt geeignet

| Installation oberhalb Wehr | <input type="checkbox"/> | Markierstruktur Steinsch | <input checked="" type="checkbox"/> |
| Kastendurchlass/Maul eins. Berme | <input type="checkbox"/> | Markierstruktur Podest | <input checked="" type="checkbox"/> |
| Kastendurchlass/Maul beids. Berme | <input checked="" type="checkbox"/> | Verrohrung öffnen | <input type="checkbox"/> |
