Einschätzung von Durchlass-Bauwerken und Gefährdung des Fischotters

Aufnahme Nummer: 2350-012

Aufnahme-Datum: 30.07.2010

Gewässername: k.A.
Lage: Torgelow Holl. Nord
Straße: K 13
Kreisstraße
Todfunde: 0

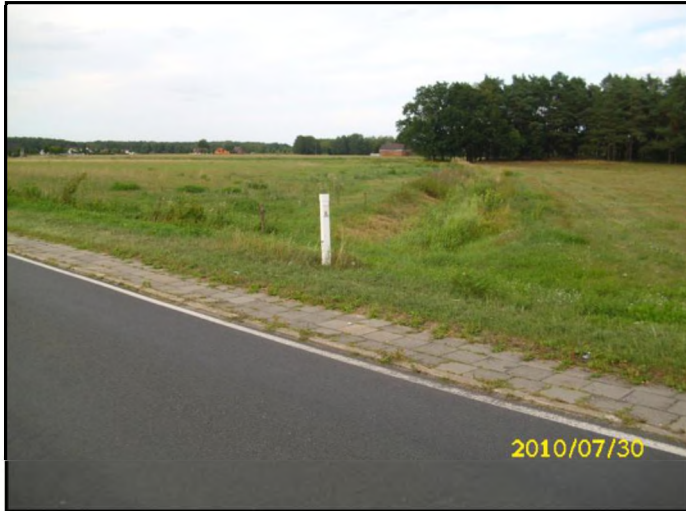
Nr.: 2350-012_001_go.JPG

Störfaktoren: Wehr/Stau , Durchlass vollständig geflutet , Böschung ungünstig für wandernde Tiere (zum Gewässer steiler und tiefer als Böschung zur Straße).

Ungünstiges 'Länge zu Durchmesser'-Verhältnis , Zufahrt Wiese/Feld, der Otter aus dem Wasser und damit auf die Böschung und dichter an die Straße führt.

Bedeutung im Habitatverbund: mittel
Verkehrsdichte: mittel
Brückenindex: 0
Durchlass-Tauglichkeit: ungeeignet

Geschwindigkeitsbegrenzung	<input type="checkbox"/>	Bermen an Ufer anbinden	<input type="checkbox"/>
Trockenröhre einbringen	<input type="checkbox"/>	Wiesenzufahrten verlegen	<input type="checkbox"/>
		Komplexmaßnahmen notwendig	<input checked="" type="checkbox"/>

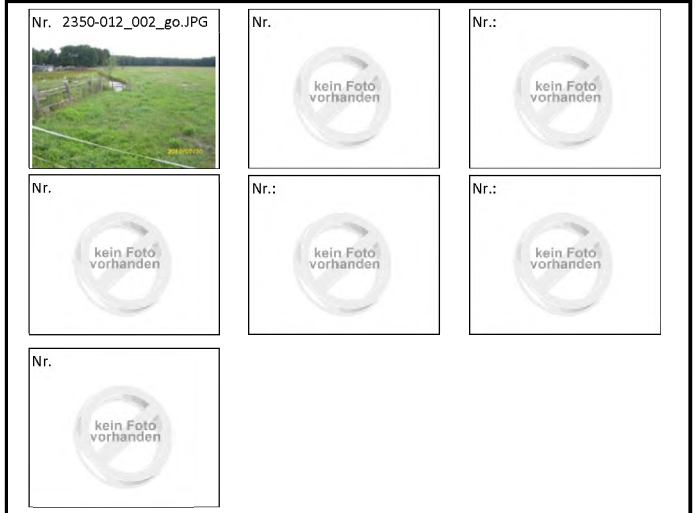
Durchlass vollständig geflutet?
