# Einschätzung von Durchlass-Bauwerken und Gefährdung des Fischotters

Aufnahme Nummer: 2350-013

Aufnahme-Datum: 30.07.2010

Gewässername: k.A.  
Lage: Torgelow Holl. Süd  
Straße: k.A.  
sonstige Straße  
Totfunde: 0

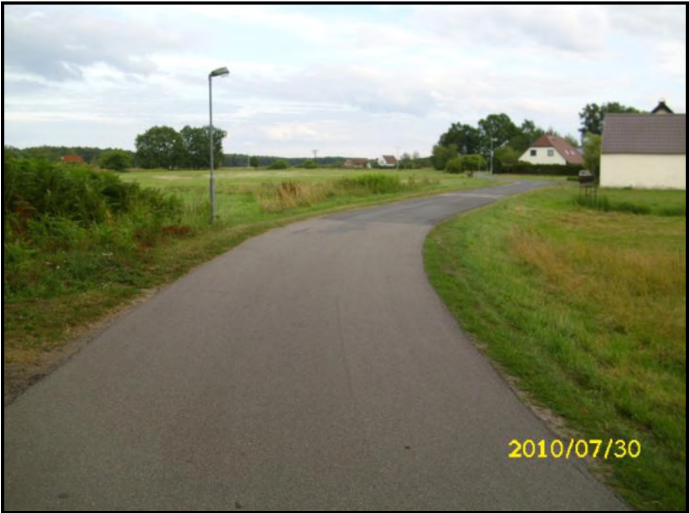
Nr.: 2350-013\_001\_go.JPG

Störfaktoren: Wehr/Stau , Durchlass vollständig geflutet , Böschung ungünstig für wandernde Tiere (zum Gewässer steiler und tiefer als Böschung zur Straße).

Ungünstiges 'Länge zu Durchmesser'-Verhältnis , Zufahrt Wiese/Feld, der Otter aus dem Wasser und damit auf die Böschung und dichter an die Straße führt.

Durchlass vollständig geflutet?

| Kastendurchlass/Maul eins. Berme | <input checked="" type="checkbox"/> | Markierstruktur Podest | <input type="checkbox"/> |
| | | Komplexmaßnahmen notwendig | <input checked="" type="checkbox"/> |
