Einschätzung von Durchlass-Bauwerken und Gefährdung des Fischotters

Aufnahme Nummer: 2350-015 Aufnahme-Datum: 30.07.2010

Gewässername: k.A.
Lage: nördl Herrenkamp
Straße: K 12
Kreisstraße
Todfunde: 0

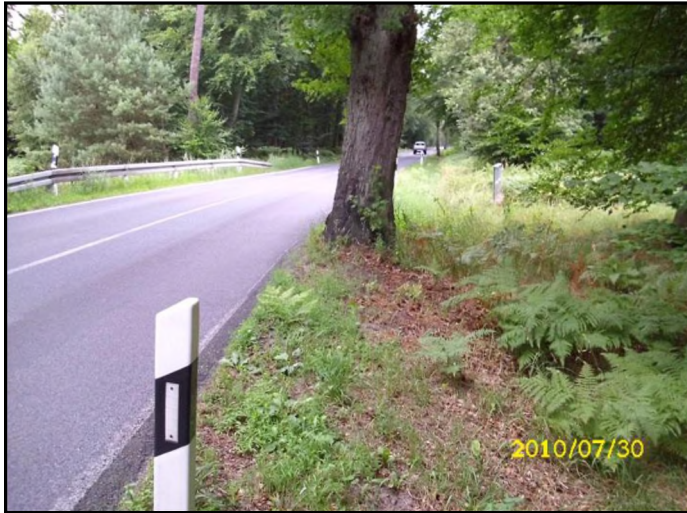
Nr.: 2350-015_001_go.JPG

Störfaktoren: Flutungsgefahr , Straßengraben offen mit Gewässer verbunden (in 1 oder mehr Richtungen). Gefahr, dass Otter diese Rinnen hochwandern und dann am Ende auf die Straße laufen.

Ungünstiges 'Länge zu Durchmesser'-Verhältnis , Parallelweg, der Otter aus dem Wasser und damit auf die Böschung und dichter an die Straße führt.

Bedeutung im Habitatverbund: sehr hoch
Verkehrsdichte: mittel
Brückenindex: 0,041
Durchlass-Tauglichkeit: ungeeignet

Durchlass im Radweg, Durchmesser nur 50 cm. Dort größeren Durchlass erforderlich.

Geschwindigkeitsbegrenzung	<input type="checkbox"/>	Bermen an Ufer anbinden	<input type="checkbox"/>
Trockenröhre einbringen	<input checked="" type="checkbox"/>	Wiesenzufahrten verlegen	<input type="checkbox"/>
		Komplexmaßnahmen notwendig	<input type="checkbox"/>
