Einschätzung von Durchlass-Bauwerken und Gefährdung des Fischotters

Aufnahme Nummer: 2350-016 Aufnahme-Datum: 30.07.2010

Gewässername: k.A.
Lage: weit nördl Herrenkamp
Straße: K 12
Kreisstraße
Todfunde: 0

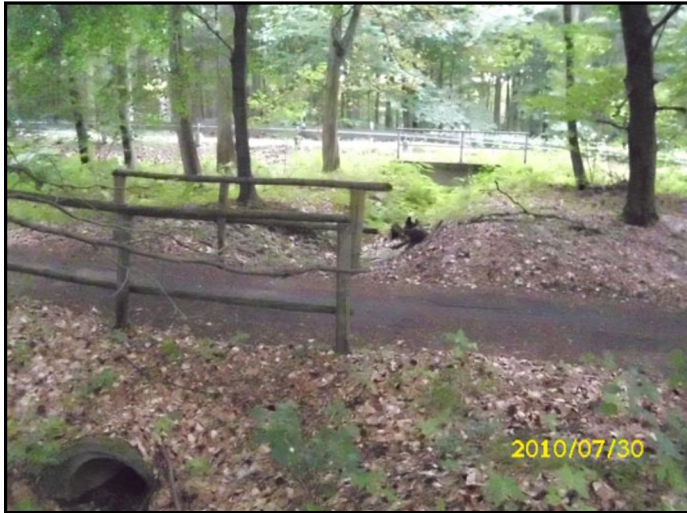
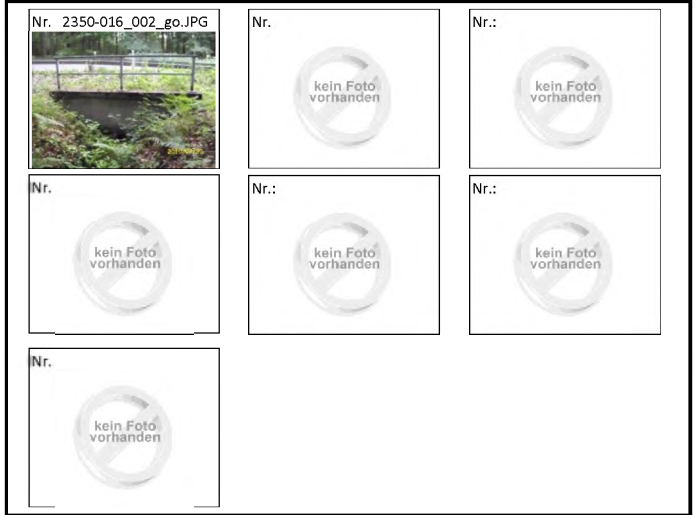
Nr.: 2350-016_001_go.JPG

Störfaktoren: Flutungsgefahr , Ungünstiges 'Länge zu Durchmesser'-Verhältnis , Parallelweg, der Otter aus dem Wasser und damit auf die Böschung und dichter an die Straße führt. , versandet

Bedeutung im Habitatverbund: gering
Verkehrsdichte: mittel
Brückenindex: 0
Durchlass-Tauglichkeit: ungeeignet

Durchlass im Radweg 75cm Durchmesser und 6m lang. Dort ist einen größeren Durchlass erforderlich.

Geschwindigkeitsbegrenzung	<input type="checkbox"/>	Bermen an Ufer anbinden	<input type="checkbox"/>
Trockenröhre einbringen	<input checked="" type="checkbox"/>	Wiesenzufahrten verlegen	<input type="checkbox"/>
		Komplexmaßnahmen notwendig	<input type="checkbox"/>
