Einschätzung von Durchlass-Bauwerken und Gefährdung des Fischotters

Aufnahme Nummer: 2350-017

Aufnahme-Datum: 30.07.2010

Gewässername: k.A.
Lage: weitest nördl Herrenkamp
Straße: K 12
Kreisstraße
Todfunde: 0

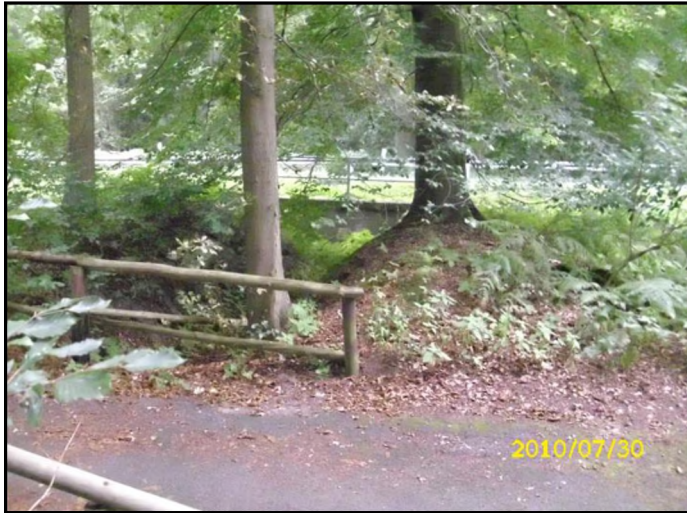
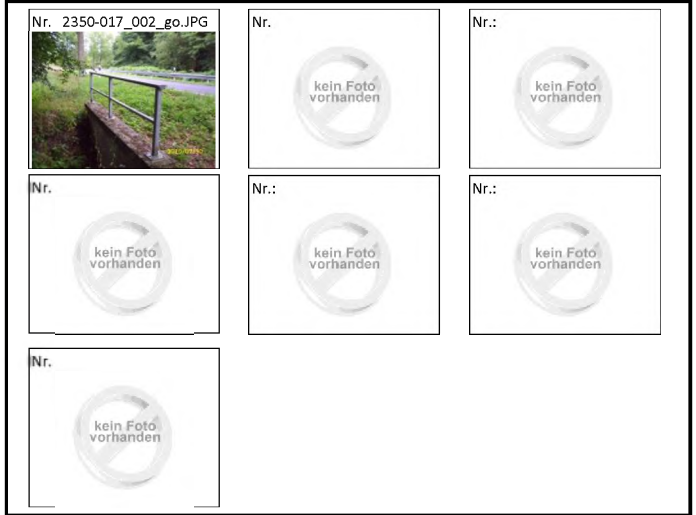
Nr.: 2350-017_001_go.JPG

Störfaktoren: Flutungsgefahr , Ungünstiges 'Länge zu Durchmesser'-Verhältnis , Parallelweg, der Otter aus dem Wasser und damit auf die Böschung und dichter an die Straße führt. , versandet

Lichte Breite [m]: 0,75
Lichte Höhe [m]: 0

Brückenlänge [m]: 11

Bedeutung im Habitatverbund: gering
Verkehrsdichte: mittel
Brückenindex: 0
Durchlass-Tauglichkeit: ungeeignet

Durchlass im Radweg 75cm Durchmesser und 6m lang. Dort ist einen größeren Durchlass erforderlich.

Geschwindigkeitsbegrenzung	<input type="checkbox"/>	Bermen an Ufer anbinden	<input type="checkbox"/>
Trockenröhre einbringen	<input checked="" type="checkbox"/>	Wiesenzufahrten verlegen	<input type="checkbox"/>
		Komplexmaßnahmen notwendig	<input type="checkbox"/>
