Einschätzung von Durchlass-Bauwerken und Gefährdung des Fischotters

Aufnahme Nummer: 2351-001

Aufnahme-Datum: 06.08.2010

Gewässername: k.A.
Lage: westl. Ahlbeck uem
Straße: L 28
Landesstraße
Totfunde: 0

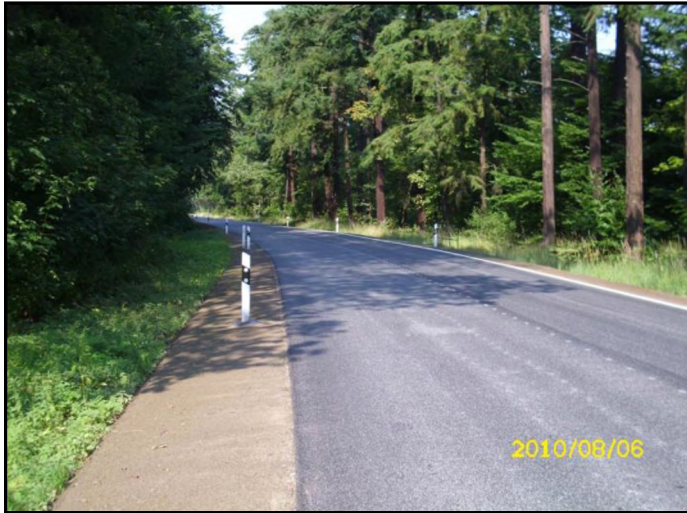
Nr.: 2351-001_001_go.JPG

Störfaktoren: Böschung ungünstig für wandernde Tiere (zum Gewässer steiler und tiefer als Böschung zur Straße), Ungünstiges 'Länge zu Durchmesser'-Verhältnis

Bedeutung im Habitatverbund: gering
Verkehrsdichte: hoch
Brückenindex: 0,055
Durchlass-Tauglichkeit: ungeeignet

Geschwindigkeitsbegrenzung	<input type="checkbox"/>	Bermen an Ufer anbinden	<input type="checkbox"/>
Trockenröhre einbringen	<input checked="" type="checkbox"/>	Wiesenzufahrten verlegen	<input type="checkbox"/>
		Komplexmaßnahmen notwendig	<input type="checkbox"/>
