# Einschätzung von Durchlass-Bauwerken und Gefährdung des Fischotters

Aufnahme Nummer: 2351-003

Aufnahme-Datum: 06.08.2010

Gewässername: Teufelsgraben  
Lage: Rieth Stiege  
Straße: k.A.  
sonstige Straße  
Todfunde: 0

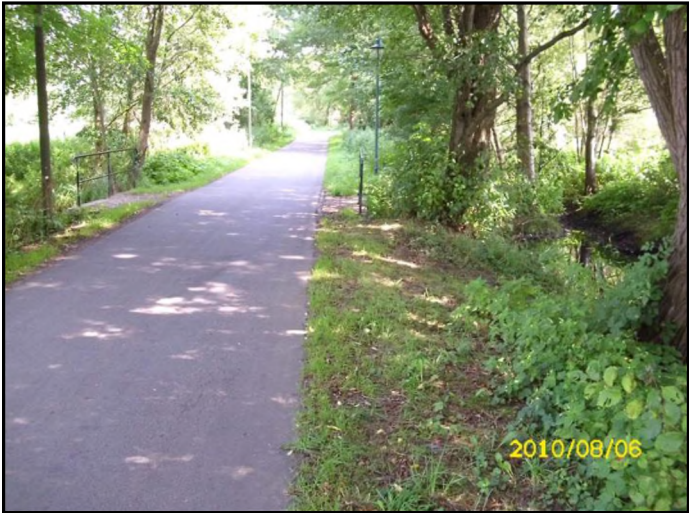
Nr.: 2351-003\_001\_go.JPG

Störfaktoren: Flutungsgefahr , Straßengraben offen mit Gewässer verbunden (in 1 oder mehr Richtungen). Gefahr, dass Otter diese Rinnen hochwandern und dann am Ende auf die Straße laufen.

Böschung ungünstig für wandernde Tiere (zum Gewässer steiler und tiefer als Böschung zur Straße). , Ungünstiges 'Länge zu Durchmesser'-Verhältnis , Turbulenzen oder Turbulenzengefahr nach Regen usw.

Bedeutung im Habitatverbund: sehr hoch  
Verkehrsdichte: gering  
Brückenindex: 0,08  
Durchlass-Tauglichkeit: ungeeignet

| Kastendurchlass/Maul beids. Berme | <input checked="" type="checkbox"/> | Verrohrung öffnen | <input type="checkbox"/> |
| Geschwindigkeitsbegrenzung | <input checked="" type="checkbox"/> | Bermen an Ufer anbinden | <input type="checkbox"/> |
