Einschätzung von Durchlass-Bauwerken und Gefährdung des Fischotters

Aufnahme Nummer: 2351-005 Aufnahme-Datum: 06.08.2010

Gewässername: k.A.
Lage: Hintersee
Straße: L 28
Landesstraße
Totfunde: 0

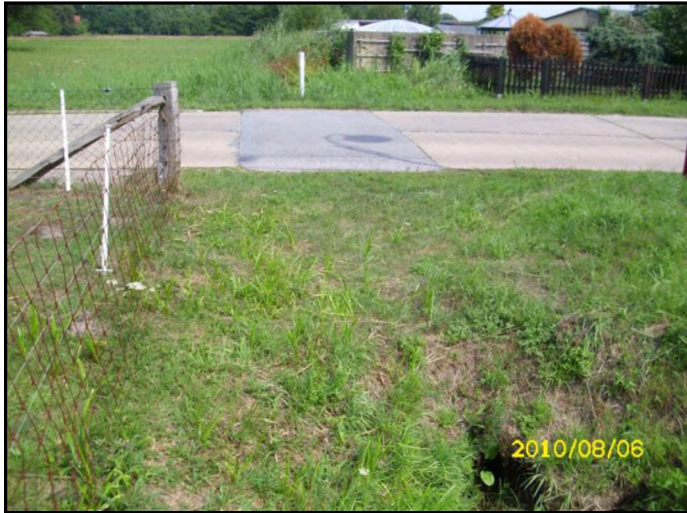
Nr.: 2351-005_001_go.JPG

Störfaktoren: Flutungsgefahr, Böschung ungünstig für wandernde Tiere (zum Gewässer steiler und tiefer als Böschung zur Straße).

Ungünstiges 'Länge zu Durchmesser'-Verhältnis

Bedeutung im Habitatverbund: gering
Verkehrsdichte: mittel
Brückenindex: 0
Durchlass-Tauglichkeit: ungeeignet

Trennung Wehr Durchlass	<input type="checkbox"/>	keine notwendig	<input checked="" type="checkbox"/>
Installation oberhalb Wehr	<input type="checkbox"/>	Markierstruktur Steinsch	<input type="checkbox"/>
Installation unterhalb Wehr	<input type="checkbox"/>	Markierstruktur Ufersubstrat	<input type="checkbox"/>
Entfernung Rechen	<input type="checkbox"/>	Markierstruktur Laufbohle fest	<input type="checkbox"/>
Entfernung sonstige Hindernisse	<input type="checkbox"/>	Markierstruktur Laufbohle schwimmend	<input type="checkbox"/>
Kastendurchlass/Maul eins. Berme	<input checked="" type="checkbox"/>	Markierstruktur Podest	<input type="checkbox"/>
Kastendurchlass/Maul beids. Berme	<input type="checkbox"/>	Verrohrung öffnen	<input type="checkbox"/>
Markierstruktur einseitig	<input type="checkbox"/>	Leit-/Schutzzäune notwendig	<input type="checkbox"/>
Markierstruktur beidseitig	<input type="checkbox"/>	Leitstrukturen/ -senken einrichten	<input type="checkbox"/>
