Einschätzung von Durchlass-Bauwerken und Gefährdung des Fischotters

Aufnahme Nummer: 2351-007 Aufnahme-Datum: 06.08.2010

Gewässername: k.A.
Lage: Hintersee 3
Straße: L 28
Landesstraße
Todfunde: 0

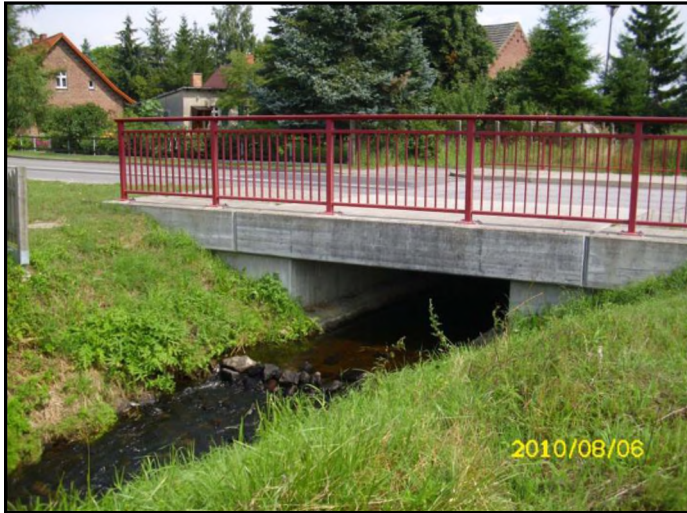
Nr.: 2351-007_001_go.JPG

Störfaktoren: Flutungsgefahr , Böschung ungünstig für wandernde Tiere (zum Gewässer steiler und tiefer als Böschung zur Straße) , Ungünstiges 'Länge zu Durchmesser'-Verhältnis , Bermen schmal, LH gering

Bedeutung im Habitatverbund: sehr hoch
Verkehrsdichte: mittel
Brückenindex: 0,229
Durchlass-Tauglichkeit: bedingt geeignet

| Kastendurchlass/Maul beids. Berme | <input checked="" type="checkbox"/> | Verrohrung öffnen | <input type="checkbox"/> |
