# Einschätzung von Durchlass-Bauwerken und Gefährdung des Fischotters

Aufnahme Nummer: 2351-008 Aufnahme-Datum: 06.08.2010

Gewässername: k.A.  
Lage: Vor Hintersee  
Straße: L 28  
Landesstraße  
Totfunde: 0

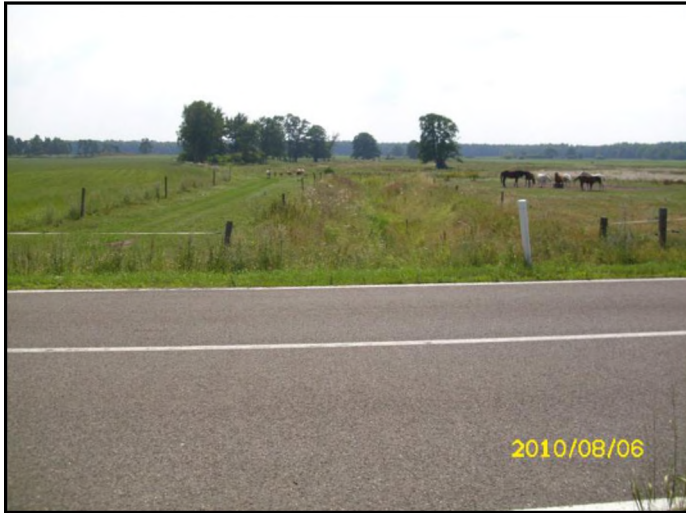
Nr.: 2351-008\_001\_go.JPG

Störfaktoren: Verrohrt , Böschung ungünstig für wandernde Tiere (zum Gewässer steiler und tiefer als Böschung zur Straße).

Zufahrt Wiese/Feld, der Otter aus dem Wasser und damit auf die Böschung und dichter an die Straße führt.

Bedeutung im Habitatverbund: gering  
Verkehrsdichte: mittel  
Brückenindex: 0  
Durchlass-Tauglichkeit: ungeeignet

Geschwindigkeitsbegrenzung	<input type="checkbox"/>	Bermen an Ufer anbinden	<input type="checkbox"/>
Trockenröhre einbringen	<input checked="" type="checkbox"/>	Wiesenzufahrten verlegen	<input type="checkbox"/>
		Komplexmaßnahmen notwendig	<input type="checkbox"/>
