# Einschätzung von Durchlass-Bauwerken und Gefährdung des Fischotters

Aufnahme Nummer: 2351-009

Aufnahme-Datum: 06.08.2010

Gewässername: k.A.  
Lage: Zopfenbeck  
Straße: L 283  
Landesstraße  
Todfunde: 0

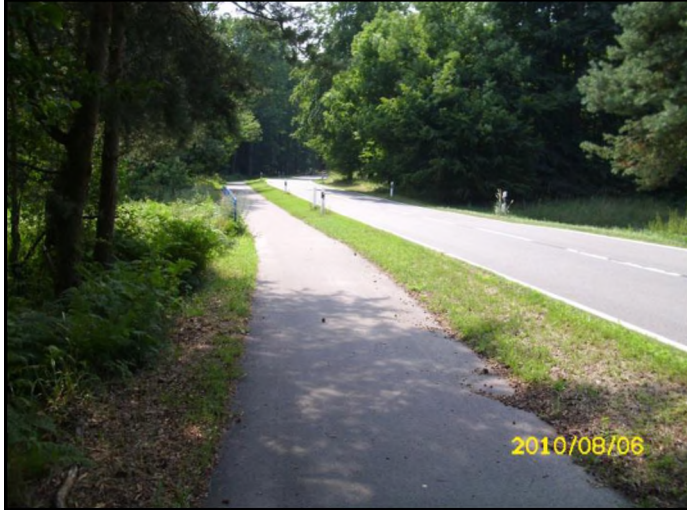
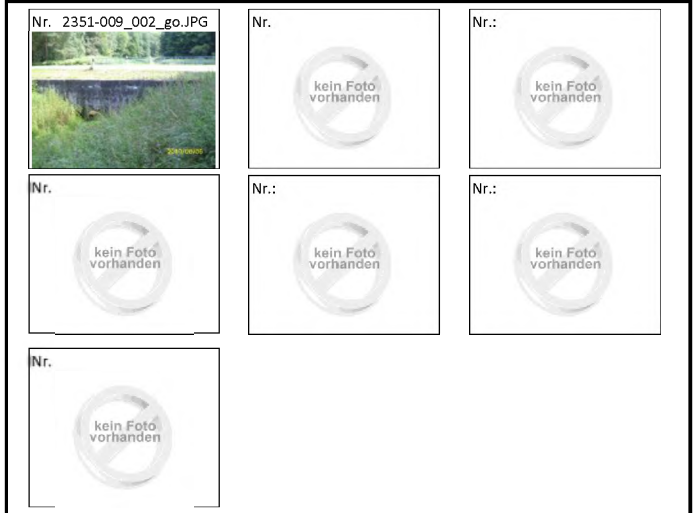
Nr.: 2351-009\_001\_go.JPG

Störfaktoren: Flutungsgefahr, Böschung ungünstig für wandernde Tiere (zum Gewässer steiler und tiefer als Böschung zur Straße).

Ungünstiges 'Länge zu Durchmesser'-Verhältnis

Bedeutung im Habitatverbund: sehr hoch  
Verkehrsdichte: mittel  
Brückenindex: 0,06  
Durchlass-Tauglichkeit: ungeeignet

Geschwindigkeitsbegrenzung	<input type="checkbox"/>	Bermen an Ufer anbinden	<input type="checkbox"/>
Trockenröhre einbringen	<input checked="" type="checkbox"/>	Wiesenzufahrten verlegen	<input type="checkbox"/>
		Komplexmaßnahmen notwendig	<input type="checkbox"/>
