Einschätzung von Durchlass-Bauwerken und Gefährdung des Fischotters

Aufnahme Nummer: 2351-011

Aufnahme-Datum: 06.08.2010

Gewässername: k.A.
Lage: Vorbei Zopfenbeck
Straße: L 283
Landesstraße
Totfunde: 0

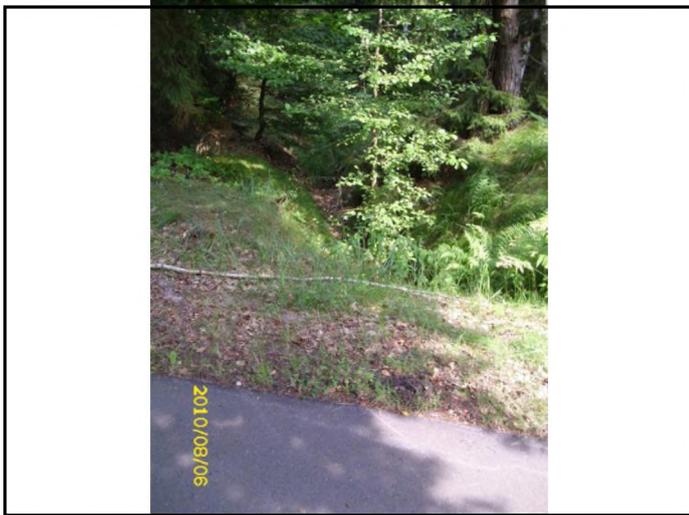
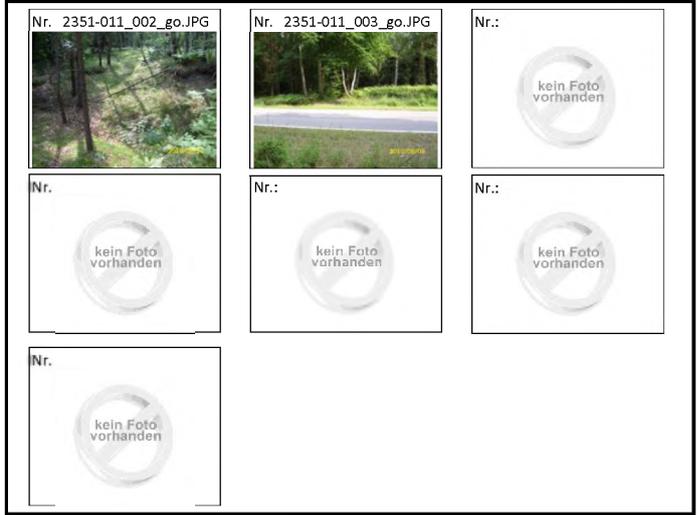
Nr.: 2351-011_001_go.JPG

Störfaktoren: Durchlass unter Erde verschwunden

Bedeutung im Habitatverbund: mittel
Verkehrsdichte: mittel
Brückenindex: 0
Durchlass-Tauglichkeit: ungeeignet

Verbindet mehrere Moore und damit vernetzte Gewässersysteme, die in verschiedene Richtungen weiter gehen. Moore und Gewässer aber trocken und teilweise verlegt? Deshalb Verbund geringer eingeschätzt.

Geschwindigkeitsbegrenzung	<input type="checkbox"/>	Bermen an Ufer anbinden	<input type="checkbox"/>
Trockenröhre einbringen	<input checked="" type="checkbox"/>	Wiesenzufahrten verlegen	<input type="checkbox"/>
		Komplexmaßnahmen notwendig	<input type="checkbox"/>
