# Einschätzung von Durchlass-Bauwerken und Gefährdung des Fischotters

Aufnahme Nummer: 2431-003

Aufnahme-Datum: 12.05.2011

Gewässername: Kirchensee  
Lage: nörDurchlass. Zarrentin  
Straße: B 195  
Bundesstraße  
Todfunde: 0

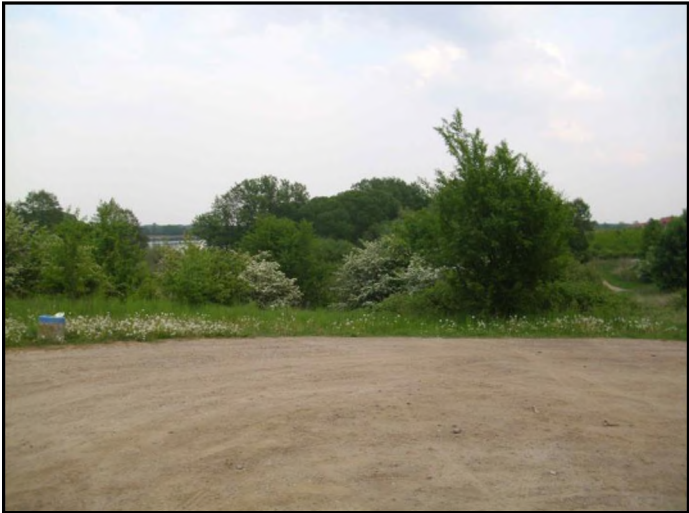
Nr.: 2431-003\_001\_go.JPG

sonstige Störfaktoren: Durchlass fehlt

Bedeutung im Habitatverbund: mittel  
Verkehrsdichte: mittel  
Brückenindex: 0  
Durchlass-Tauglichkeit: ungeeignet

Unklar, ob dies genau die Totfundstelle war. Eine von mehreren Senken, die aus dem Seeuferbereich in die FelDurchlassandschaft führt.
