Einschätzung von Durchlass-Bauwerken und Gefährdung des Fischotters

Aufnahme Nummer: 2431-008 Aufnahme-Datum: 06.04.2011

Gewässername: k.A.
Lage: Techn Kranichhof
Straße: K 10
Kreisstraße
Todfunde: 1

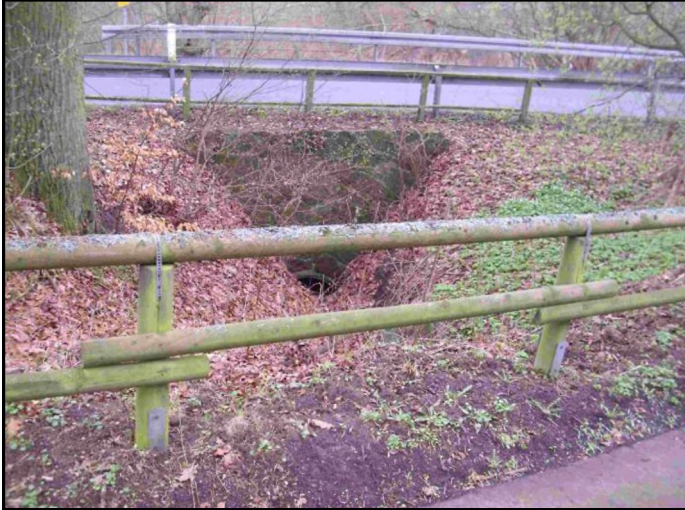
Nr.: 2431-008_001_go.JPG

Störfaktoren: Flutungsgefahr , Ungünstiges 'Länge zu Durchmesser'-Verhältnis

Parallelweg, der Otter aus dem Wasser und damit auf die Böschung und dichter an die Straße führt.

Bedeutung im Habitatverbund: sehr hoch
Verkehrsdichte: mittel
Brückenindex: 0,037
Durchlass-Tauglichkeit: ungeeignet

Totfund kann mit Radwegebau zusammenhängen. Im Radweg wurde nur ein 30iger Rohr verlegt.

| Kastendurchlass/Maul eins. Berme | <input checked="" type="checkbox"/> | Markierstruktur Podest | <input type="checkbox"/> |
| Trockenröhre einbringen | <input checked="" type="checkbox"/> | Wiesenzufahrten verlegen | <input type="checkbox"/> |
