Einschätzung von Durchlass-Bauwerken und Gefährdung des Fischotters

Aufnahme Nummer: 2431-012 Aufnahme-Datum: 06.04.2011

Gewässername: k.A.
Lage: Bantin süd
Straße: K 8
Kreisstraße
Totfunde: 0

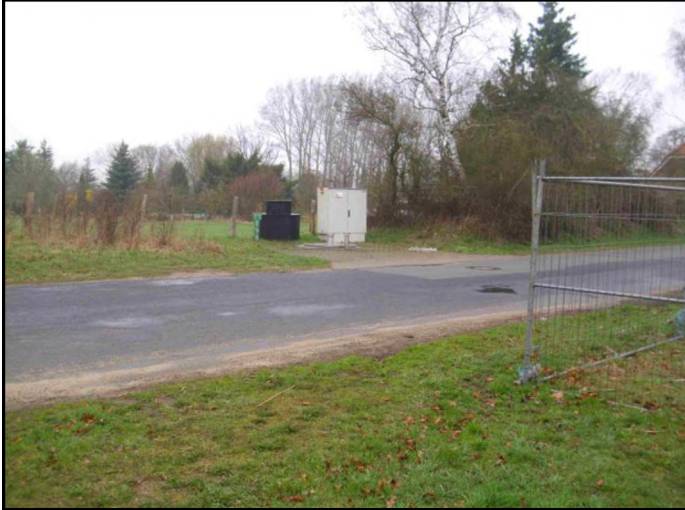
Nr.: 2431-012_001_go.JPG

Störfaktoren: Verrohrt, Böschung ungünstig für wandernde Tiere (zum Gewässer steiler und tiefer als Böschung zur Straße).

Bedeutung im Habitatverbund: mittel
Verkehrsdichte: mittel
Brückenindex: 0
Durchlass-Tauglichkeit: ungeeignet

Trennung Wehr Durchlass	<input type="checkbox"/>	keine notwendig	<input type="checkbox"/>
Installation oberhalb Wehr	<input type="checkbox"/>	Markierstruktur Steinsch	<input type="checkbox"/>
Installation unterhalb Wehr	<input type="checkbox"/>	Markierstruktur Ufersubstrat	<input type="checkbox"/>
Entfernung Rechen	<input type="checkbox"/>	Markierstruktur Laufbohle fest	<input type="checkbox"/>
Entfernung sonstige Hindernisse	<input type="checkbox"/>	Markierstruktur Laufbohle schwimmend	<input type="checkbox"/>
Kastendurchlass/Maul eins. Berme	<input checked="" type="checkbox"/>	Markierstruktur Podest	<input type="checkbox"/>
Kastendurchlass/Maul beids. Berme	<input type="checkbox"/>	Verrohrung öffnen	<input checked="" type="checkbox"/>
Markierstruktur einseitig	<input type="checkbox"/>	Leit-/Schutzzäune notwendig	<input type="checkbox"/>
Markierstruktur beidseitig	<input type="checkbox"/>	Leitstrukturen/ -senken einrichten	<input checked="" type="checkbox"/>

Geschwindigkeitsbegrenzung	<input type="checkbox"/>	Bermen an Ufer anbinden	<input type="checkbox"/>
Trockenröhre einbringen	<input checked="" type="checkbox"/>	Wiesenzufahrten verlegen	<input type="checkbox"/>
		Komplexmaßnahmen notwendig	<input type="checkbox"/>
