Einschätzung von Durchlass-Bauwerken und Gefährdung des Fischotters

Aufnahme Nummer: 2431-020 Aufnahme-Datum: 08.04.2011

Gewässername: k.A.
Lage: westl. Waschow Großes Moor
Straße: L 04
Landesstraße
Totfunde: 0

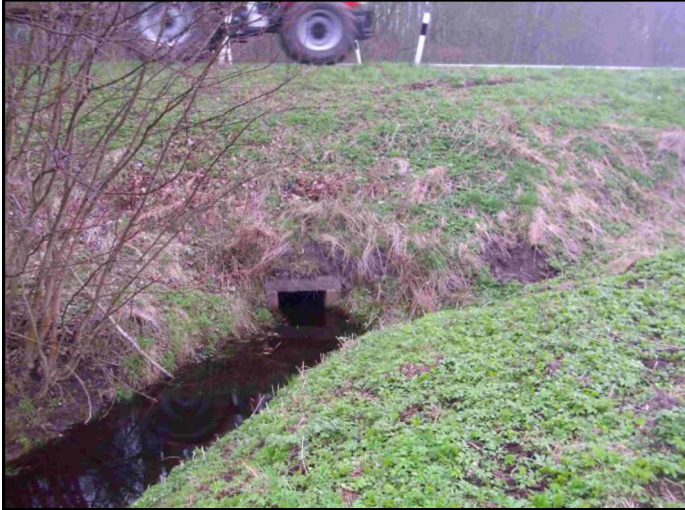
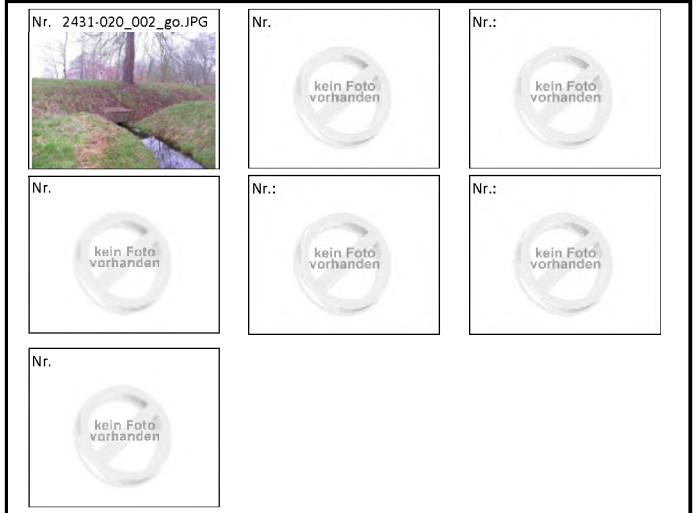
Nr.: 2431-020_001_go.JPG

Straßengraben offen mit Gewässer verbunden (in 1 oder mehr Richtungen). Gefahr, dass Otter diese Rinnen hochwandern und dann am Ende auf die Straße laufen.

Brückentyp:	Kastendurchlass	Durchlaß Durchmesser:	k.A.
Lichte Breite [m]:	7	Brückenlänge [m]:	27
Lichte Höhe [m]:	4,5		
Bermen-Anzahl:	keine		
Bermenform:	keine keine		
Bermen-Neigung:	keine >45°	Bermen-Breite [m]:	keine keine
Bermen-Verfügbar:	keine wechselnd, mehr troc

Bedeutung im Habitatverbund: mittel
Verkehrsdichte: hoch
Brückenindex: 1,167
Durchlass-Tauglichkeit: ungeeignet

Geschwindigkeitsbegrenzung	<input type="checkbox"/>	Bermen an Ufer anbinden	<input checked="" type="checkbox"/>
Trockenröhre einbringen	<input checked="" type="checkbox"/>	Wiesenzufahrten verlegen	<input type="checkbox"/>
		Komplexmaßnahmen notwendig	<input type="checkbox"/>
