# Einschätzung von Durchlass-Bauwerken und Gefährdung des Fischotters

Aufnahme Nummer: 2432-002 Aufnahme-Datum: 06.04.2011

Gewässername: k.A.  
Lage: Drönnewitz  
Straße: L 041  
Landesstraße  
Totfunde: 0

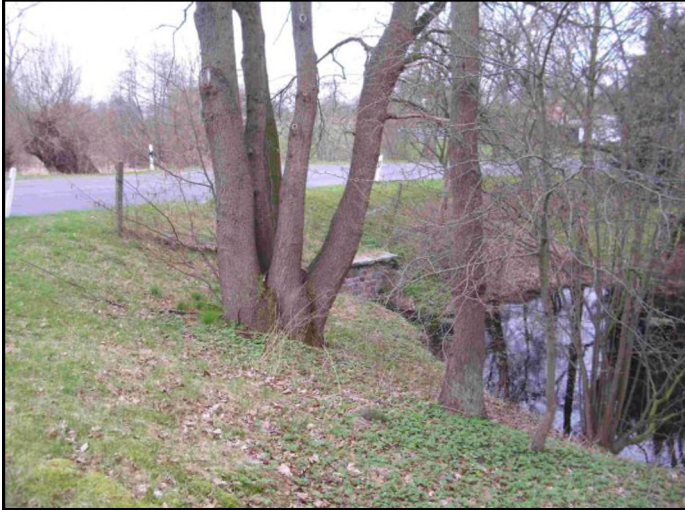
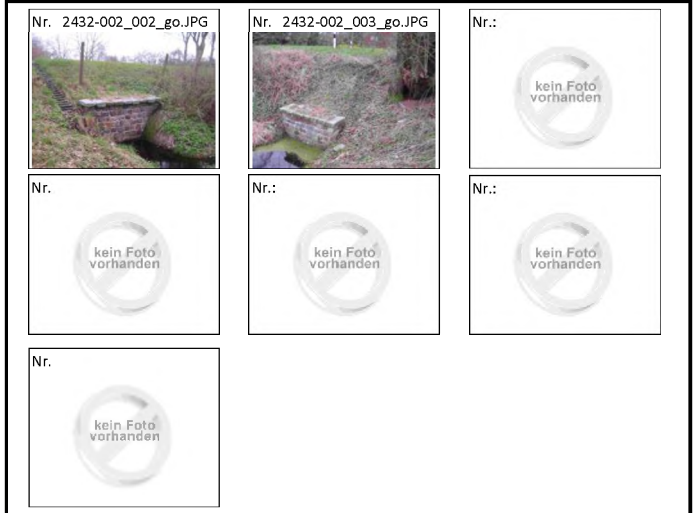
Nr.: 2432-002\_001\_go.JPG

Störfaktoren: Durchlass vollständig geflutet

Bedeutung im Habitatverbund: sehr hoch  
Verkehrsdichte: mittel  
Brückenindex: 0  
Durchlass-Tauglichkeit: ungeeignet

Verbindungsgraben zwischen 2 Teichen.

Geschwindigkeitsbegrenzung	<input type="checkbox"/>	Bermen an Ufer anbinden	<input type="checkbox"/>
Trockenröhre einbringen	<input checked="" type="checkbox"/>	Wiesenzufahrten verlegen	<input type="checkbox"/>
		Komplexmaßnahmen notwendig	<input type="checkbox"/>
