Einschätzung von Durchlass-Bauwerken und Gefährdung des Fischotters

Aufnahme Nummer: 2432-003 Aufnahme-Datum: 06.04.2011

Gewässername: k.A.
Lage: weiter südl Drönnewitz BäckBrook
Straße: L 041
Landesstraße
Todfunde: 0

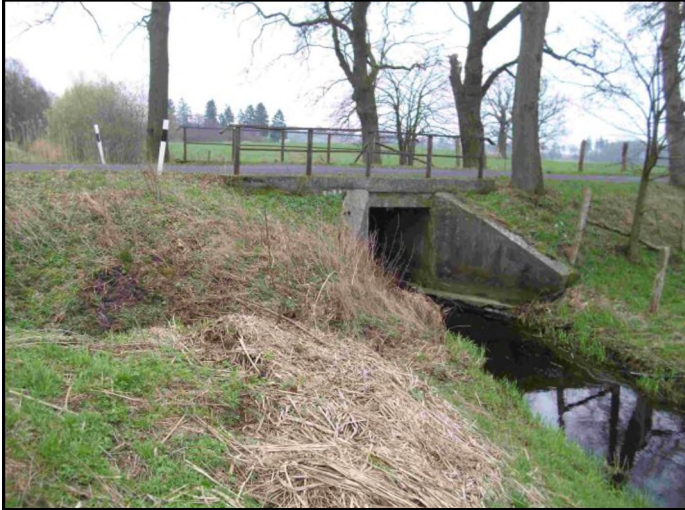
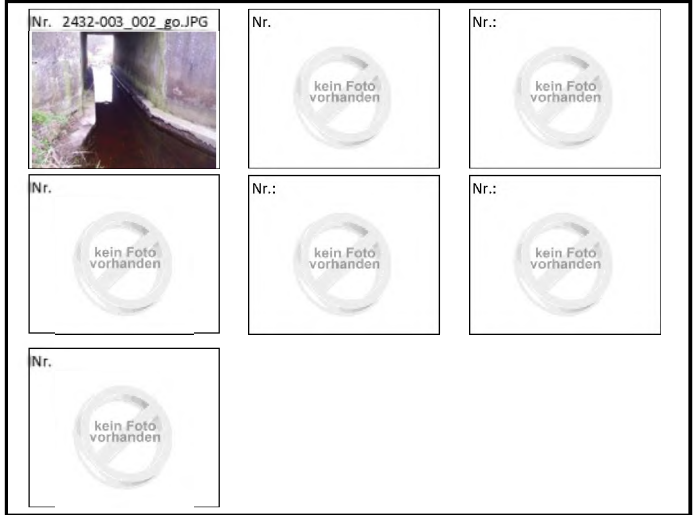
Nr.: 2432-003_001_go.JPG

Störfaktoren: Straßengraben offen mit Gewässer verbunden (in 1 oder mehr Richtungen). Gefahr, dass Otter diese Rinnen hochwandern und dann am Ende auf die Straße laufen. , Ungünstiges 'Länge zu Durchmesser'-Verhältnis

Bedeutung im Habitatverbund: sehr hoch
Verkehrsdichte: mittel
Brückenindex: 0,338
Durchlass-Tauglichkeit: bedingt geeignet
