# Einschätzung von Durchlass-Bauwerken und Gefährdung des Fischotters

Aufnahme Nummer: 2432-004 Aufnahme-Datum: 06.04.2011

Gewässername: k.A.  
Lage: nordöstl. Raguth  
Straße: k.A.  
sonstige Straße  
Todfunde: 0

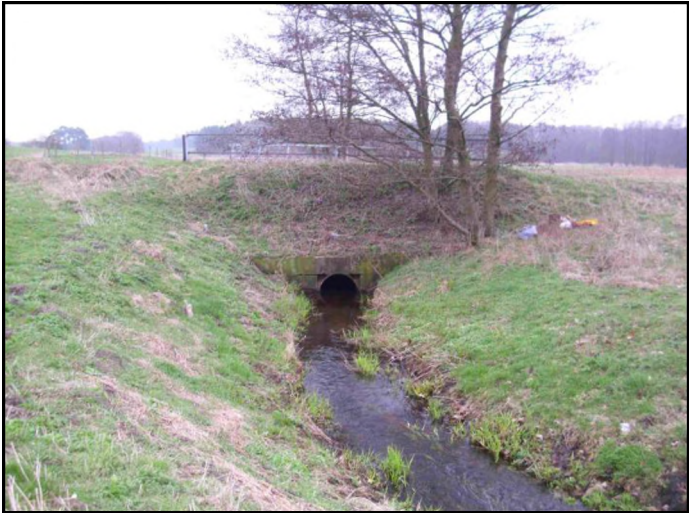
Nr.: 2432-004\_001\_go.JPG

Störfaktoren: Flutungsgefahr, Böschung ungünstig für wandernde Tiere (zum Gewässer steiler und tiefer als Böschung zur Straße).

Ungünstiges 'Länge zu Durchmesser'-Verhältnis

Brückentyp: Rohrdurchlass Durchlaß Durchmesser: k.A.

Lichte Breite [m]: 0,9  
Lichte Höhe [m]: 0,6 Brückenlänge [m]: 13  
Bermen-Anzahl: keine  
Bermenform: keine  
keine

Bedeutung im Habitatverbund: sehr hoch  
Verkehrsdichte: mittel  
Brückenindex: 0,042  
Durchlass-Tauglichkeit: ungeeignet

| Kastendurchlass/Maul eins. Berme | <input checked="" type="checkbox"/> | Markierstruktur Podest | <input type="checkbox"/> |
| Trockenröhre einbringen | <input checked="" type="checkbox"/> | Wiesenzufahrten verlegen | <input type="checkbox"/> |
