Einschätzung von Durchlass-Bauwerken und Gefährdung des Fischotters

Aufnahme Nummer: 2432-006

Aufnahme-Datum: 06.04.2011

Gewässername: k.A.
Lage: Raguth
Straße: k.A.
sonstige Straße
Todfunde: 0

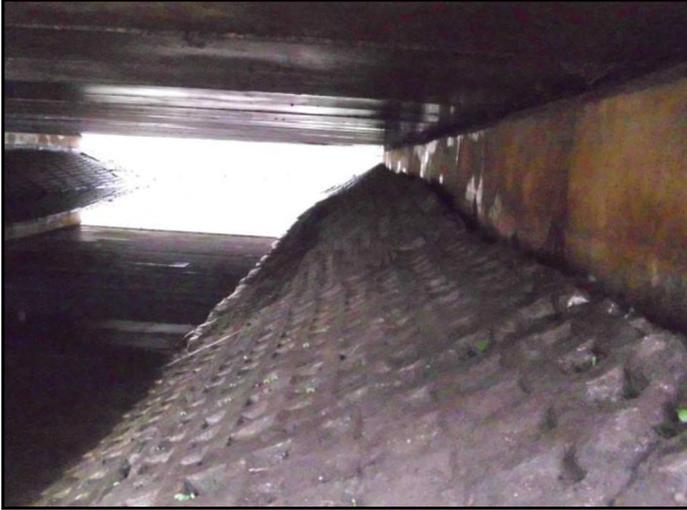
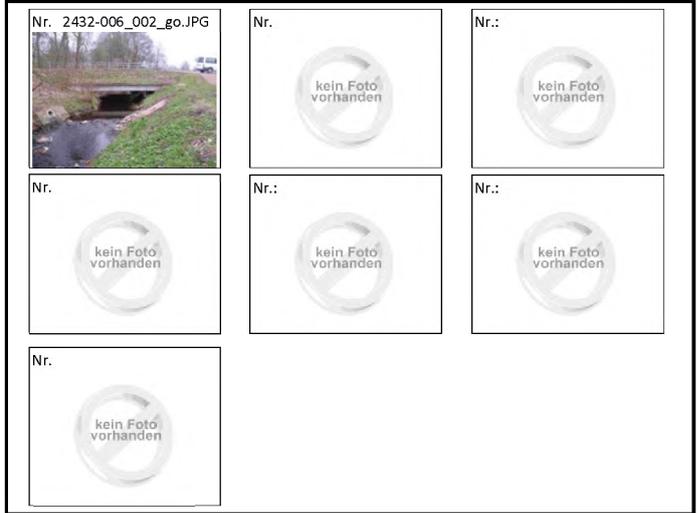
Nr.: 2432-006_001_go.JPG

Störfaktoren: Böschung ungünstig für wandernde Tiere (zum Gewässer steiler und tiefer als Böschung zur Straße). , Ungünstiges 'Länge zu Durchmesser'-Verhältnis

Turbulenzen oder Turbulenzengefahr nach Regen usw. , Bermen ungünstig

Brückentyp: Kastenbrücke
Durchlaß Durchmesser: k.A.
Lichte Breite [m]: 6
Lichte Höhe [m]: 1,2
Bermen-Anzahl: beidseitig
Bermenform: DU Beton
Brückenlänge [m]: 9
Bermen-Neigung: 31-45°
Bermen-Breite [m]: 1
31-45°
Bermen-Verfügbar: bei extremen Hochwa
bei extremen Hochwa

Bedeutung im Habitatverbund: sehr hoch
Verkehrsdichte: mittel
Brückenindex: 0,8
Durchlass-Tauglichkeit: bedingt geeignet
