Einschätzung von Durchlass-Bauwerken und Gefährdung des Fischotters

Aufnahme Nummer: 2432-008 Aufnahme-Datum: 07.04.2011

Gewässername: k.A.
Lage: nördl. Boddin Ausbau
Straße: L 05
Landesstraße
Totfunde: 0

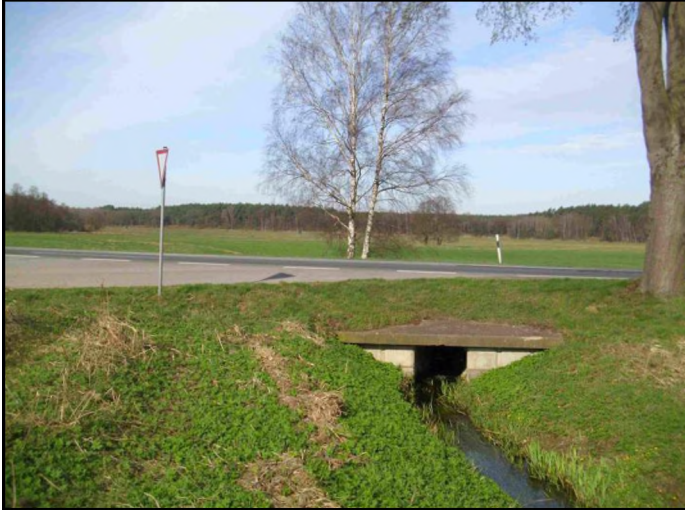
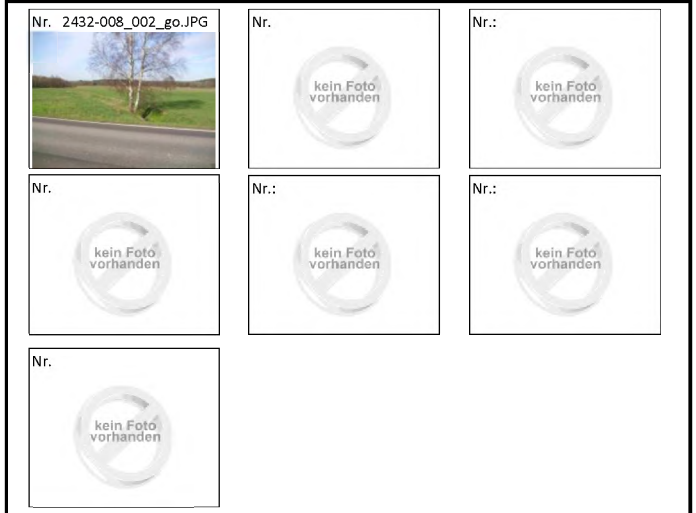
Nr.: 2432-008_001_go.JPG

Störfaktoren: Flutungsgefahr , Böschung ungünstig für wandernde Tiere (zum Gewässer steiler und tiefer als Böschung zur Straße).

Ungünstiges 'Länge zu Durchmesser'-Verhältnis , Turbulenzen oder Turbulenzengefahr nach Regen usw.

Bedeutung im Habitatverbund: sehr hoch
Verkehrsdichte: hoch
Brückenindex: 0,073
Durchlass-Tauglichkeit: ungeeignet

Geschwindigkeitsbegrenzung	<input type="checkbox"/>	Bermen an Ufer anbinden	<input type="checkbox"/>
Trockenröhre einbringen	<input type="checkbox"/>	Wiesenzufahrten verlegen	<input type="checkbox"/>
		Komplexmaßnahmen notwendig	<input checked="" type="checkbox"/>
