Einschätzung von Durchlass-Bauwerken und Gefährdung des Fischotters

Aufnahme Nummer: 2432-009 Aufnahme-Datum: 07.04.2011

Gewässername: k.A.
Lage: Boddin Ausbau
Straße: L 05
Landesstraße
Totfunde: 0

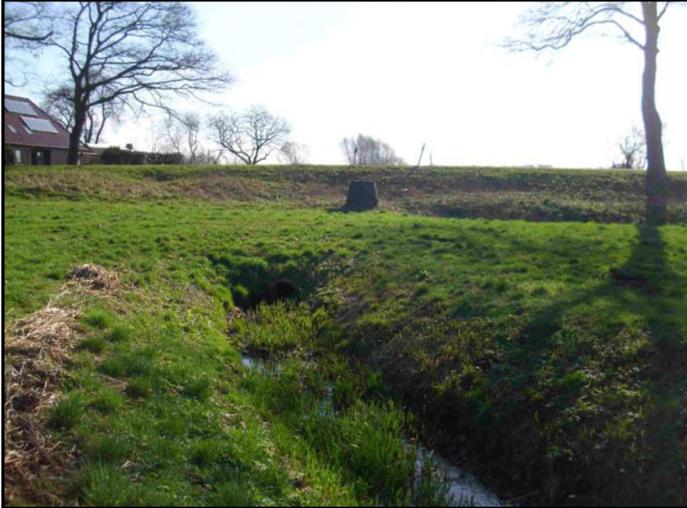
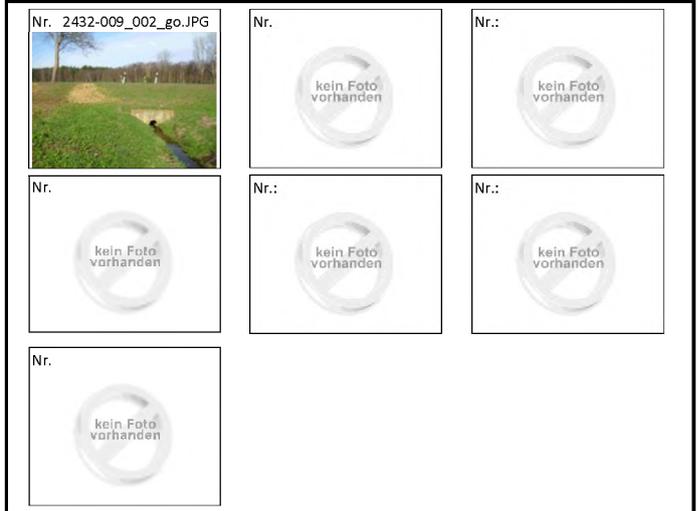
Nr.: 2432-009_001_go.JPG

Störfaktoren: Verrohrt , Zufahrt Wiese/Feld, der Otter aus dem Wasser und damit auf die Böschung und dichter an die Straße führt.

sonstige Störfaktoren: Straßengraben offen mit Gewässer verbunden (in 1 oder mehr Richtungen). Gefahr, dass Otter diese Rinnen hochwandern und dann am Ende auf die Straße laufen.

Bedeutung im Habitatverbund: mittel
Verkehrsdichte: hoch
Brückenindex: 0
Durchlass-Tauglichkeit: ungeeignet

Priorität Festlegung: sehr hoch

Geschwindigkeitsbegrenzung	<input type="checkbox"/>	Bermen an Ufer anbinden	<input type="checkbox"/>
Trockenröhre einbringen	<input checked="" type="checkbox"/>	Wiesenzufahrten verlegen	<input checked="" type="checkbox"/>
		Komplexmaßnahmen notwendig	<input type="checkbox"/>
