# Einschätzung von Durchlass-Bauwerken und Gefährdung des Fischotters

Aufnahme Nummer: 2432-011

Aufnahme-Datum: 06.04.2011

Gewässername: k.A.  
Lage: südl Drönnewitz BäckBrook  
Straße: L 041  
Landesstraße  
Todfunde: 0

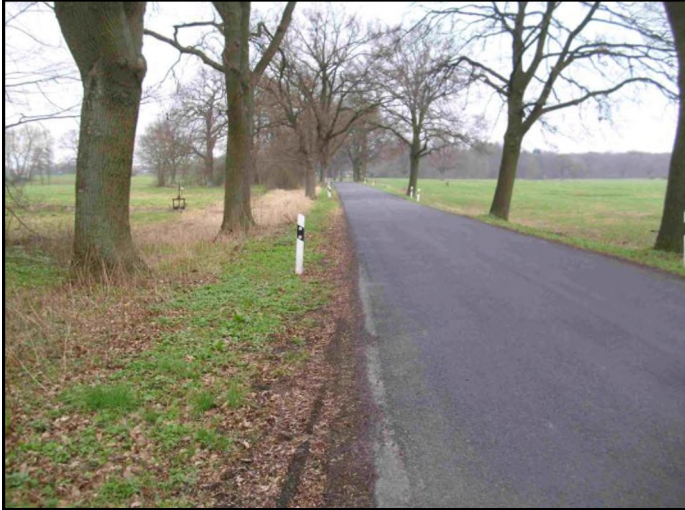
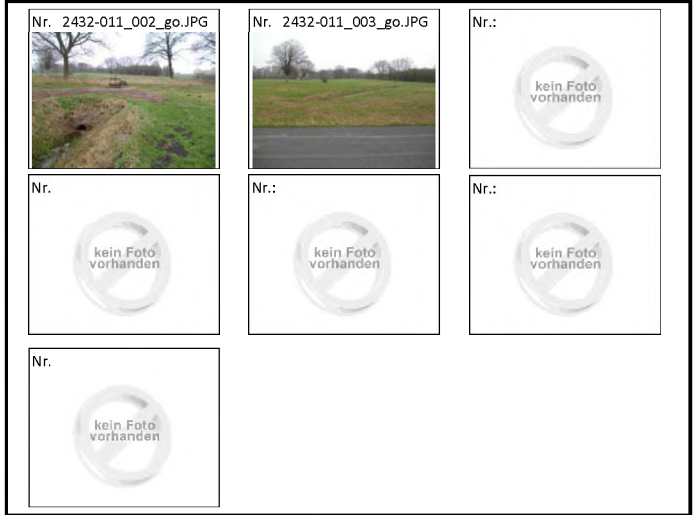
Nr.: 2432-011\_001\_go.JPG

Störfaktoren: Wehr/Stau , Verrohrt

Böschung ungünstig für wandernde Tiere (zum Gewässer steiler und tiefer als Böschung zur Straße).

Bedeutung im Habitatverbund: sehr hoch  
Verkehrsdichte: mittel  
Brückenindex: 0  
Durchlass-Tauglichkeit: ungeeignet

Trennung Wehr Durchlass	<input checked="" type="checkbox"/>	keine notwendig	<input type="checkbox"/>
Installation oberhalb Wehr	<input type="checkbox"/>	Markierstruktur Steinsch	<input type="checkbox"/>
Installation unterhalb Wehr	<input type="checkbox"/>	Markierstruktur Ufersubstrat	<input type="checkbox"/>
Entfernung Rechen	<input type="checkbox"/>	Markierstruktur Laufbohle fest	<input type="checkbox"/>
Entfernung sonstige Hindernisse	<input type="checkbox"/>	Markierstruktur Laufbohle schwimmend	<input type="checkbox"/>
Kastendurchlass/Maul eins. Berme	<input checked="" type="checkbox"/>	Markierstruktur Podest	<input type="checkbox"/>
Kastendurchlass/Maul beids. Berme	<input type="checkbox"/>	Verrohrung öffnen	<input type="checkbox"/>
Markierstruktur einseitig	<input type="checkbox"/>	Leit-/Schutzzäune notwendig	<input type="checkbox"/>
Markierstruktur beidseitig	<input type="checkbox"/>	Leitstrukturen/ -senken einrichten	<input checked="" type="checkbox"/>

Geschwindigkeitsbegrenzung	<input type="checkbox"/>	Bermen an Ufer anbinden	<input type="checkbox"/>
Trockenröhre einbringen	<input checked="" type="checkbox"/>	Wiesenzufahrten verlegen	<input type="checkbox"/>
		Komplexmaßnahmen notwendig	<input type="checkbox"/>
