# Einschätzung von Durchlass-Bauwerken und Gefährdung des Fischotters

Aufnahme Nummer: 2432-012

Aufnahme-Datum: 06.04.2011

Gewässername: k.A.  
Lage: südöstl. Neuhof  
Straße: L 041  
Landesstraße  
Todfunde: 0

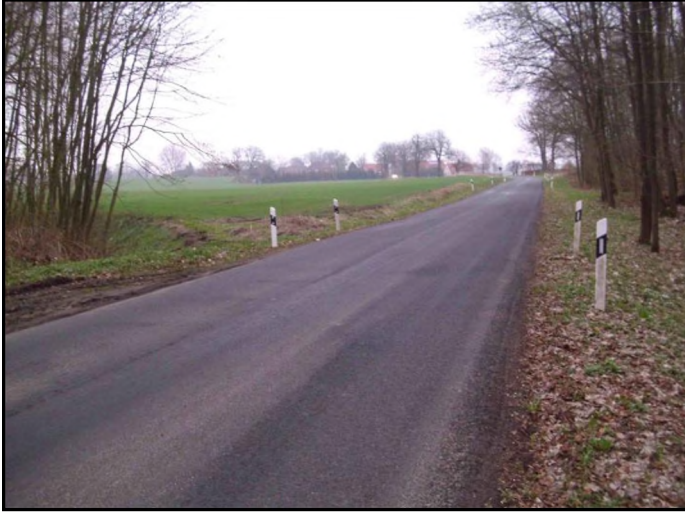
Nr.: 2432-012\_001\_go.JPG

Störfaktoren: Flutungsgefahr , Straßengraben offen mit Gewässer verbunden (in 1 oder mehr Richtungen). Gefahr, dass Otter diese Rinnen hochwandern und dann am Ende auf die Straße laufen.

Böschung ungünstig für wandernde Tiere (zum Gewässer steiler und tiefer als Böschung zur Straße). , Ungünstiges 'Länge zu Durchmesser'-Verhältnis

Bedeutung im Habitatverbund: gering  
Verkehrsdichte: mittel  
Brückenindex: 0,032  
Durchlass-Tauglichkeit: ungeeignet

Geschwindigkeitsbegrenzung	<input type="checkbox"/>	Bermen an Ufer anbinden	<input type="checkbox"/>
Trockenröhre einbringen	<input checked="" type="checkbox"/>	Wiesenzufahrten verlegen	<input type="checkbox"/>
		Komplexmaßnahmen notwendig	<input type="checkbox"/>
