Einschätzung von Durchlass-Bauwerken und Gefährdung des Fischotters

Aufnahme Nummer: 2432-013

Aufnahme-Datum: 06.04.2011

Gewässername: k.A.
Lage: nordöstl. Karft
Straße: K 24
Kreisstraße
Todfunde: 0

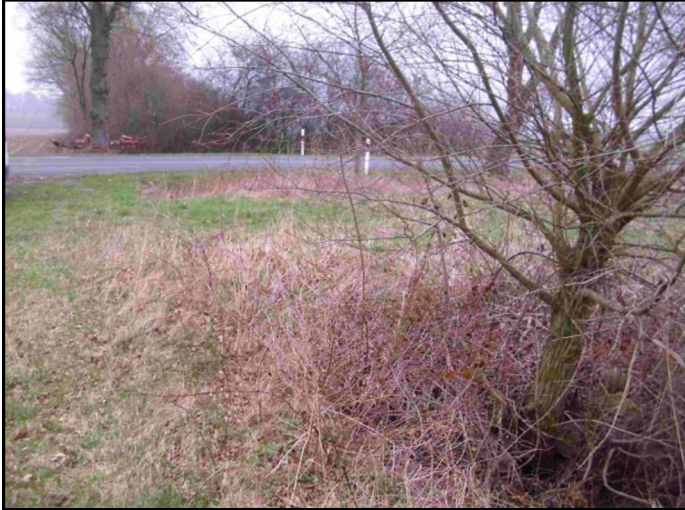
Nr.: 2432-013_001_go.JPG

Störfaktoren: Durchlass fehlt oder zugebuddelt

Straßengraben offen mit Gewässer verbunden (in 1 oder mehr Richtungen). Gefahr, dass Otter diese Rinnen hochwandern und dann am Ende auf die Straße laufen.

Bedeutung im Habitatverbund: gering
Verkehrsdichte: mittel
Brückenindex: 0
Durchlass-Tauglichkeit: ungeeignet

Geschwindigkeitsbegrenzung	<input type="checkbox"/>	Bermen an Ufer anbinden	<input type="checkbox"/>
Trockenröhre einbringen	<input checked="" type="checkbox"/>	Wiesenzufahrten verlegen	<input type="checkbox"/>
		Komplexmaßnahmen notwendig	<input type="checkbox"/>
