Einschätzung von Durchlass-Bauwerken und Gefährdung des Fischotters

Aufnahme Nummer: 2432-024

Aufnahme-Datum: 08.04.2011

Gewässername: k.A.
Lage: Wittenburg Ziggelmarker Str.
Straße: L 04
Landesstraße
Totfunde: 0

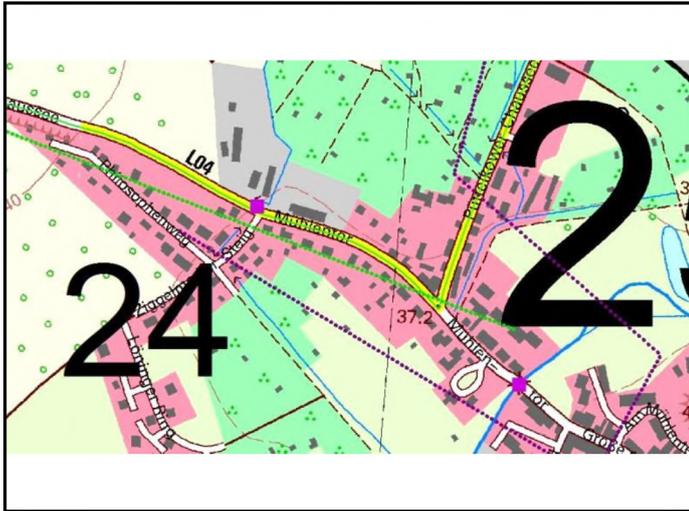
Nr.: 2432-024_001_go.JPG

sonstige Störfaktoren: verrohrt und mit Straße und Gebäuden überbaut

Bedeutung im Habitatverbund: gering
Verkehrsdichte: mittel
Brückenindex: 0
Durchlass-Tauglichkeit: ungeeignet

TK-Angaben stimmen nicht: Gewässer komplett überbaut.
