Einschätzung von Durchlass-Bauwerken und Gefährdung des Fischotters

Aufnahme Nummer: 2432-025 Aufnahme-Datum: 08.04.2011

Gewässername: Motel
Lage: Wittenburg Motel
Straße: k.A.
sonstige Straße
Todfunde: 0

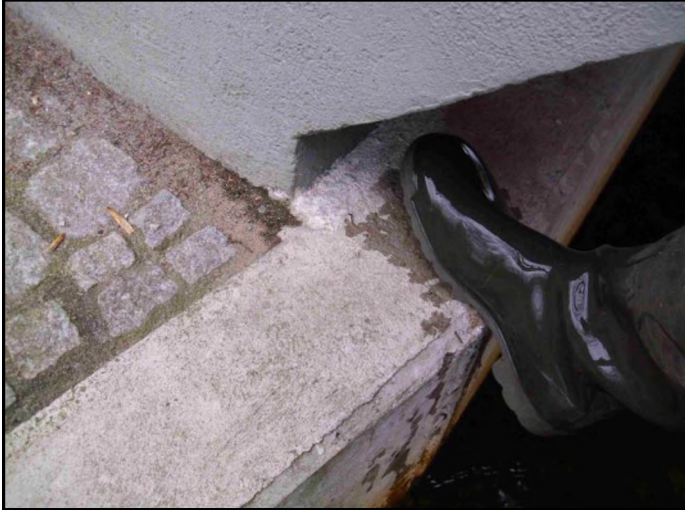
Nr.: 2432-025_001_go.JPG

Störfaktoren: Böschung ungünstig für wandernde Tiere (zum Gewässer steiler und tiefer als Böschung zur Straße). , Ungünstiges 'Länge zu Durchmesser'-Verhältnis , Turbulenzen oder Turbulenzengefahr nach Regen usw.

Bermen fehlen

Bedeutung im Habitatverbund: sehr hoch
Verkehrsdichte: hoch
Brückenindex: 0,42
Durchlass-Tauglichkeit: ungeeignet
