Einschätzung von Durchlass-Bauwerken und Gefährdung des Fischotters

Aufnahme Nummer: 2433-001

Aufnahme-Datum: 08.02.2011

Gewässername: Zare
Lage: westl. Wodenhof
Straße: K 28
Kreisstraße
Todfunde: 0

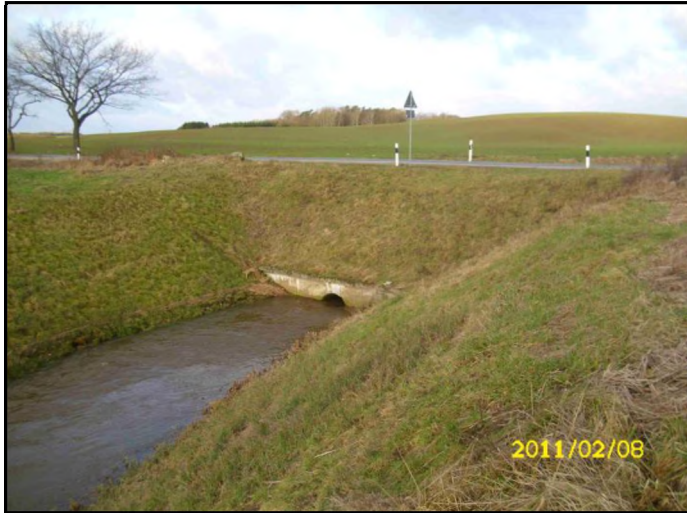
Nr.: 2433-001_001_go.JPG

Störfaktoren: Flutungsgefahr , Böschung ungünstig für wandernde Tiere (zum Gewässer steiler und tiefer als Böschung zur Straße).

Ungünstiges 'Länge zu Durchmesser'-Verhältnis , Turbulenzen oder Turbulenzgefahr nach Regen usw.

Bedeutung im Habitatverbund: mittel
Verkehrsdichte: mittel
Brückenindex: 0,001
Durchlass-Tauglichkeit: ungeeignet

Geschwindigkeitsbegrenzung	<input type="checkbox"/>	Bermen an Ufer anbinden	<input type="checkbox"/>
Trockenröhre einbringen	<input checked="" type="checkbox"/>	Wiesenzufahrten verlegen	<input type="checkbox"/>
		Komplexmaßnahmen notwendig	<input type="checkbox"/>
