# Einschätzung von Durchlass-Bauwerken und Gefährdung des Fischotters

Aufnahme Nummer: 2433-002

Aufnahme-Datum: 08.02.2011

Gewässername: k.A.  
Lage: östl. Wodenhof  
Straße: K 61  
Kreisstraße  
Todfunde: 0

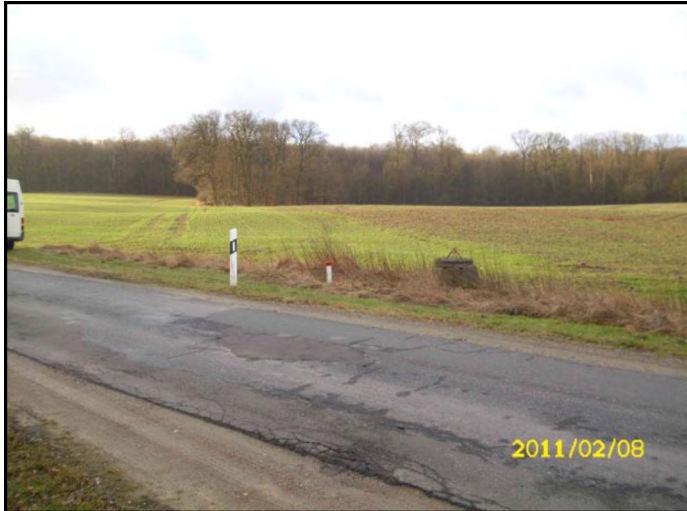
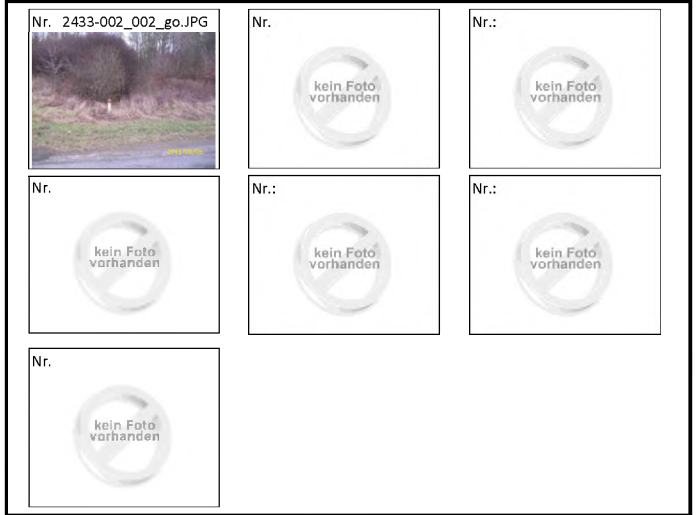
Nr.: 2433-002\_001\_go.JPG

Störfaktoren: Verrohrt, Böschung ungünstig für wandernde Tiere (zum Gewässer steiler und tiefer als Böschung zur Straße).

Bedeutung im Habitatverbund: sehr hoch  
Verkehrsdichte: mittel  
Brückenindex: 0  
Durchlass-Tauglichkeit: ungeeignet

Geschwindigkeitsbegrenzung	<input type="checkbox"/>	Bermen an Ufer anbinden	<input type="checkbox"/>
Trockenröhre einbringen	<input checked="" type="checkbox"/>	Wiesenzufahrten verlegen	<input type="checkbox"/>
		Komplexmaßnahmen notwendig	<input type="checkbox"/>
