Einschätzung von Durchlass-Bauwerken und Gefährdung des Fischotters

Aufnahme Nummer: 2433-004 Aufnahme-Datum: 10.02.2011

Gewässername: k.A.
Lage: Resthof Zulow
Straße: K 61
Kreisstraße
Todfunde: 0

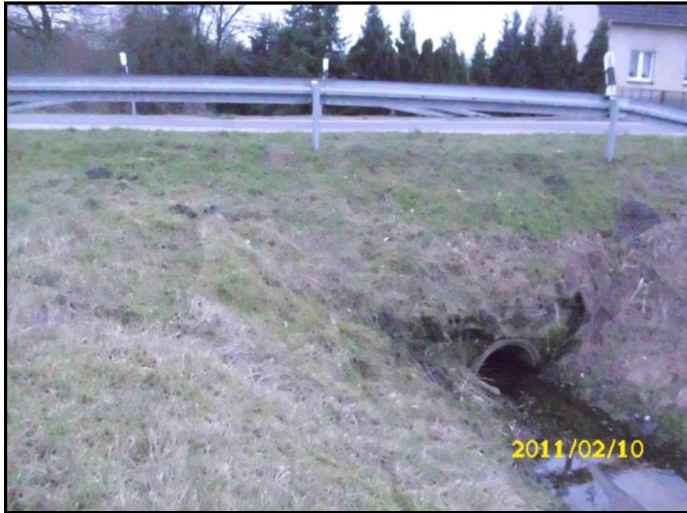
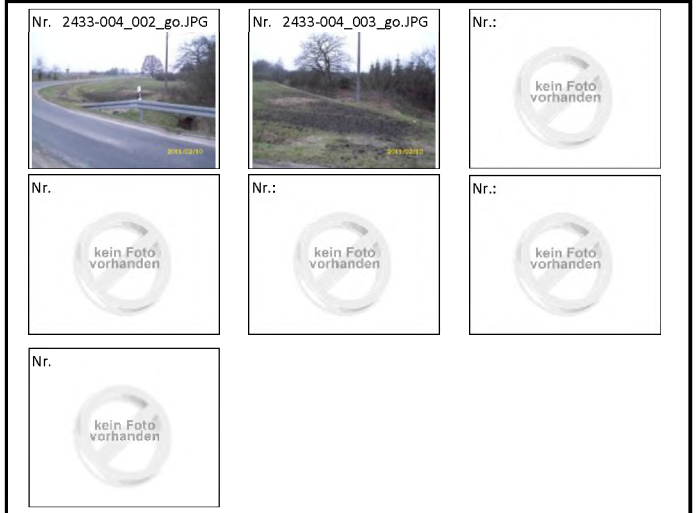
Nr.: 2433-004_001_go.JPG

Störfaktoren: Flutungsgefahr , Böschung ungünstig für wandernde Tiere (zum Gewässer steiler und tiefer als Böschung zur Straße).

Zufahrt Wiese/Feld, der Otter aus dem Wasser und damit auf die Böschung und dichter an die Straße führt.

Brückentyp: Rohrdurchlass Durchlaß Durchmesser: k.A.

Lichte Breite [m]: 0,9
Lichte Höhe [m]: 0,7 Brückenlänge [m]: 8

Lage zu Siedlungen: k.A.
Kombinierte Brücken: keine kombinierte Brücke
Gewässerverbund: lineares Gew. ohne bed. Nebengew., beidseitig
mehrere Gewässersysteme
Passagemöglichkeit für: nur Fische
Bottleneck:
Fähengebiet:

Bedeutung im Habitatverbund: mittel
Verkehrsdichte: mittel
Brückenindex: 0,079
Durchlass-Tauglichkeit: ungeeignet

Geschwindigkeitsbegrenzung	<input type="checkbox"/>	Bermen an Ufer anbinden	<input type="checkbox"/>
Trockenröhre einbringen	<input checked="" type="checkbox"/>	Wiesenzufahrten verlegen	<input type="checkbox"/>
		Komplexmaßnahmen notwendig	<input type="checkbox"/>
