# Einschätzung von Durchlass-Bauwerken und Gefährdung des Fischotters

Aufnahme Nummer: 2433-005 Aufnahme-Datum: 10.02.2011

Gewässername: k.A.  
Lage: Zulow mitte  
Straße: K 61  
Kreisstraße  
Todfunde: 0

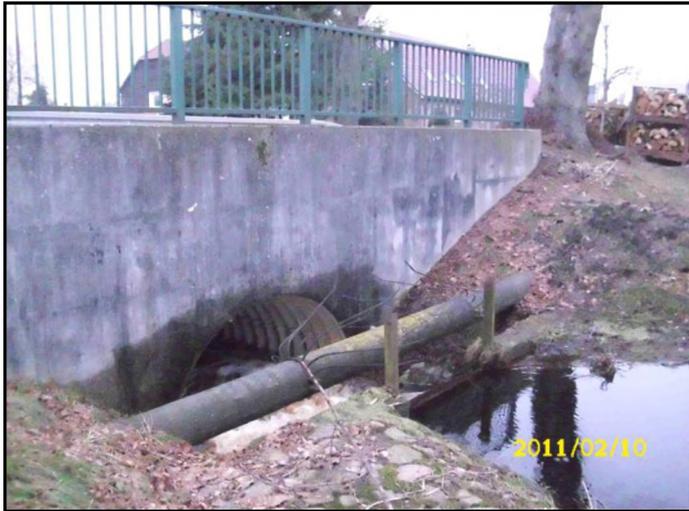
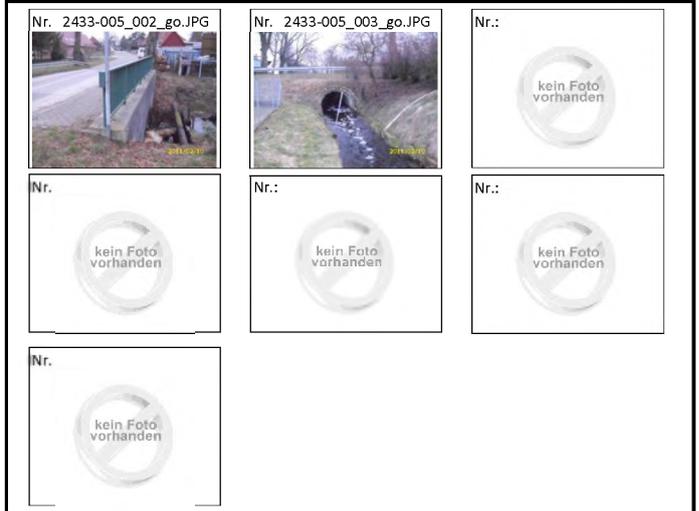
Nr.: 2433-005\_001\_go.JPG

Störfaktoren: Wehr/Stau , Ungünstiges 'Länge zu Durchmesser'-Verhältnis

Turbulenzen oder Turbulenzengefahr nach Regen usw.

Bedeutung im Habitatverbund: sehr hoch  
Verkehrsdichte: mittel  
Brückenindex: 0,2  
Durchlass-Tauglichkeit: ungeeignet

Geschwindigkeitsbegrenzung	<input type="checkbox"/>	Bermen an Ufer anbinden	<input type="checkbox"/>
Trockenröhre einbringen	<input checked="" type="checkbox"/>	Wiesenzufahrten verlegen	<input type="checkbox"/>
		Komplexmaßnahmen notwendig	<input type="checkbox"/>
