# Einschätzung von Durchlass-Bauwerken und Gefährdung des Fischotters

Aufnahme Nummer: 2433-006 Aufnahme-Datum: 10.02.2011

Gewässername: Sude  
Lage: Walsmühlen  
Straße: L 042  
Landesstraße  
Totfunde: 0

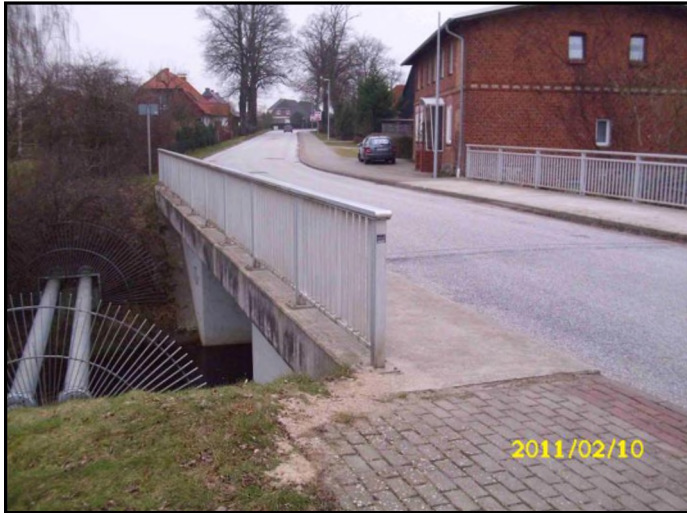
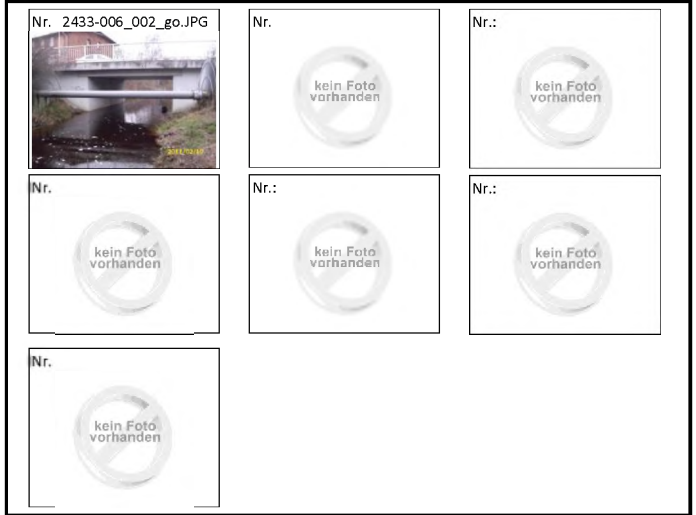
Nr.: 2433-006\_001\_go.JPG

Störfaktoren: Böschung ungünstig für wandernde Tiere (zum Gewässer steiler und tiefer als Böschung zur Straße). , Turbulenzen oder Turbulenzengefahr nach Regen usw.

Bermen fehlen

Bedeutung im Habitatverbund: sehr hoch  
Verkehrsdichte: mittel  
Brückenindex: 0,99  
Durchlass-Tauglichkeit: ungeeignet
