Einschätzung von Durchlass-Bauwerken und Gefährdung des Fischotters

Aufnahme Nummer: 2433-007 Aufnahme-Datum: 10.02.2011

Gewässername: k.A.
Lage: südl. Walsmühlen
Straße: K 61
Kreisstraße
Todfunde: 0

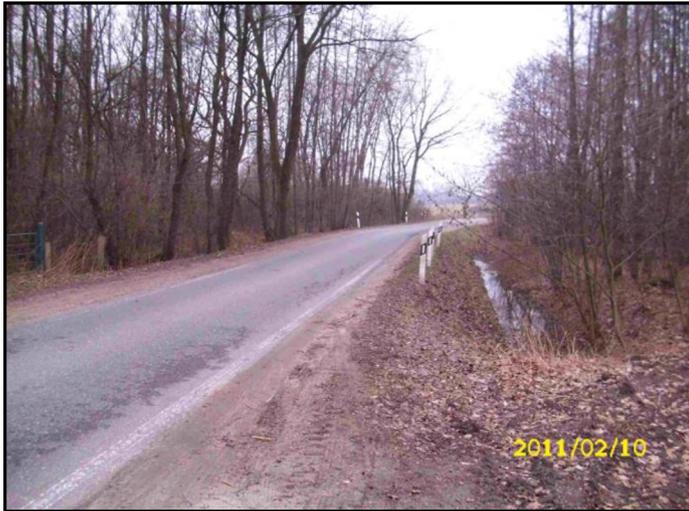
Nr.: 2433-007_001_go.JPG

Störfaktoren: Durchlass vollständig geflutet , Straßengraben offen mit Gewässer verbunden (in 1 oder mehr Richtungen). Gefahr, dass Otter diese Rinnen hochwandern und dann am Ende auf die Straße laufen.

Bedeutung im Habitatverbund: gering
Verkehrsdichte: mittel
Brückenindex: 0
Durchlass-Tauglichkeit: ungeeignet

Geschwindigkeitsbegrenzung	<input type="checkbox"/>	Bermen an Ufer anbinden	<input type="checkbox"/>
Trockenröhre einbringen	<input checked="" type="checkbox"/>	Wiesenzufahrten verlegen	<input type="checkbox"/>
		Komplexmaßnahmen notwendig	<input type="checkbox"/>
