Einschätzung von Durchlass-Bauwerken und Gefährdung des Fischotters

Aufnahme Nummer: 2433-010 Aufnahme-Datum: 10.02.2011

Gewässername: k.A.
Lage: Waldrand sw Pampow
Straße: B 321
Bundesstraße
Todfunde: 0

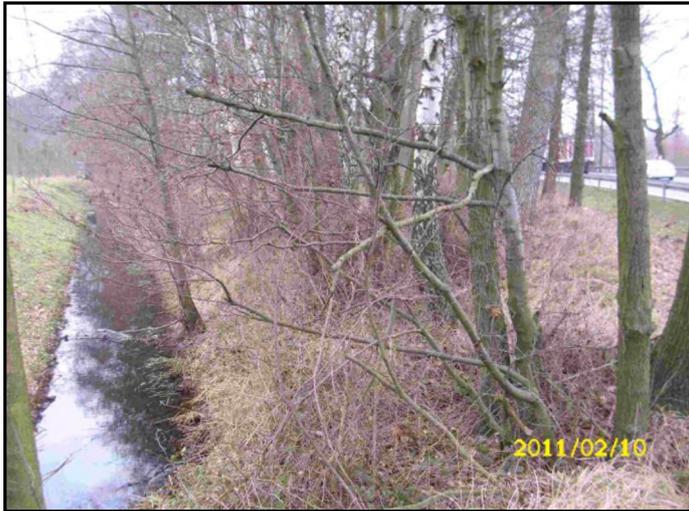
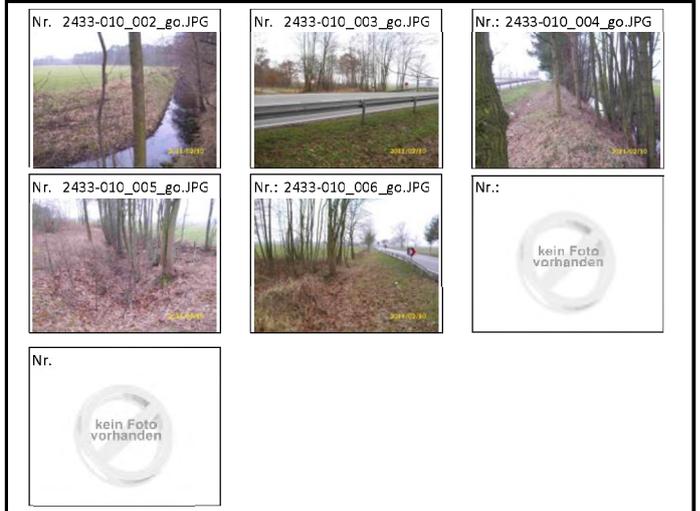
Nr.: 2433-010_001_go.JPG

Störfaktoren: Durchlass vollständig geflutet , Böschung ungünstig für wandernde Tiere (zum Gewässer steiler und tiefer als Böschung zur Straße). , Knick im Gewässerverlauf. Gefahr, dass Otter den kürzesten Weg wählen

Durchlass vollständig geflutet?

Bedeutung im Habitatverbund: mittel
Verkehrsdichte: hoch
Brückenindex: 0
Durchlass-Tauglichkeit: ungeeignet

Gewässer knickt. Reste von alter Brücke vorhanden.

Geschwindigkeitsbegrenzung	<input type="checkbox"/>	Bermen an Ufer anbinden	<input type="checkbox"/>
Trockenröhre einbringen	<input checked="" type="checkbox"/>	Wiesenzufahrten verlegen	<input type="checkbox"/>
		Komplexmaßnahmen notwendig	<input type="checkbox"/>
