# Einschätzung von Durchlass-Bauwerken und Gefährdung des Fischotters

Aufnahme Nummer: 2433-011

Aufnahme-Datum: 10.02.2011

Gewässername: k.A.  
Lage: Warsow  
Straße: K 62  
Kreisstraße  
Todfunde: 0

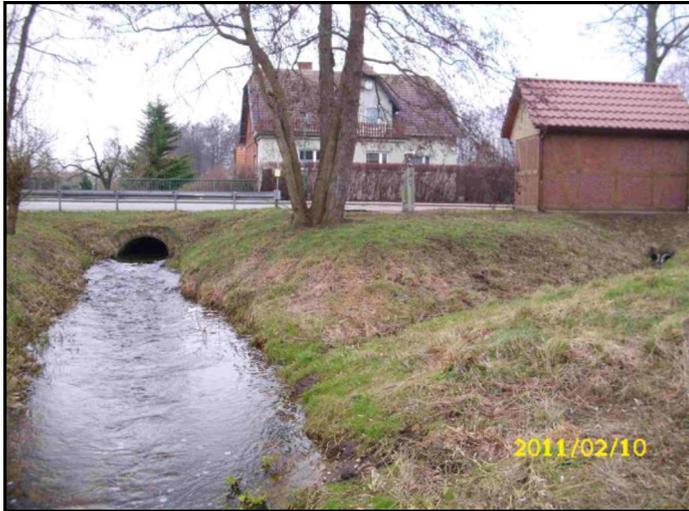
Nr.: 2433-011\_001\_go.JPG

Ungeeignet wegen Strömung.
