Einschätzung von Durchlass-Bauwerken und Gefährdung des Fischotters

Aufnahme Nummer: 2433-013

Aufnahme-Datum: 10.02.2011

Gewässername: Lehmkuhlener Bach
Lage: Besendorf
Straße: L 092
Landesstraße
Totfunde: 0

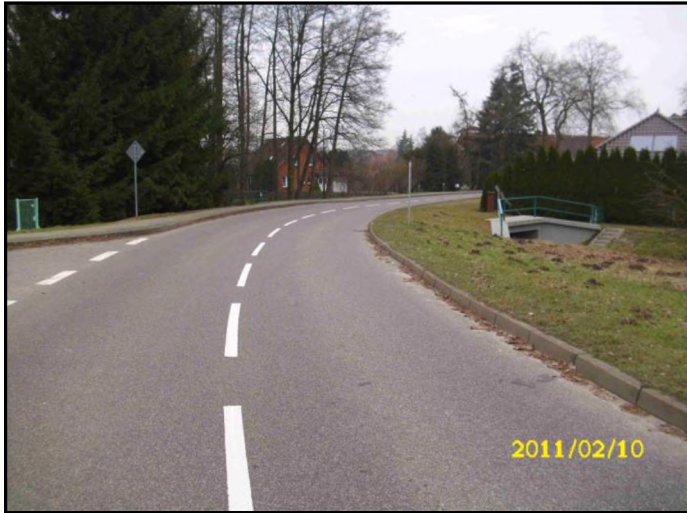
Nr.: 2433-013_001_go.JPG

Störfaktoren: Böschung ungünstig für wandernde Tiere (zum Gewässer steiler und tiefer als Böschung zur Straße).

Bermen fehlen

Bedeutung im Habitatverbund: mittel
Verkehrsdichte: mittel
Brückenindex: 0,263
Durchlass-Tauglichkeit: bedingt geeignet
