# Einschätzung von Durchlass-Bauwerken und Gefährdung des Fischotters

Aufnahme Nummer: 2433-014 Aufnahme-Datum: 10.02.2011

Gewässername: k.A.  
Lage: Östl. Besendorf  
Straße: L 092  
Landesstraße  
Totfunde: 0

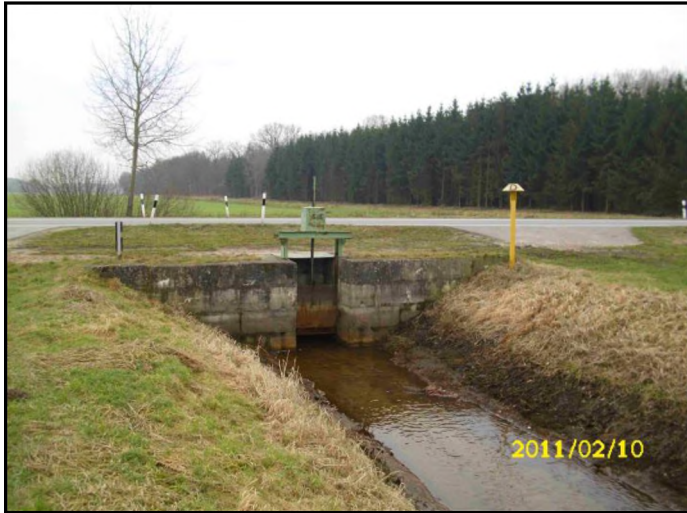
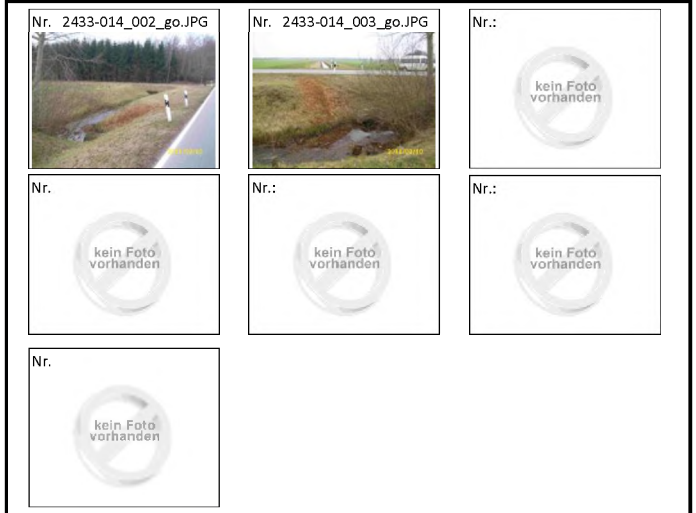
Nr.: 2433-014\_001\_go.JPG

Störfaktoren: Wehr/Stau , Böschung ungünstig für wandernde Tiere (zum Gewässer steiler und tiefer als Böschung zur Straße).

Knick im Gewässerverlauf. Gefahr, dass Otter den kürzesten Weg wählen

Bedeutung im Habitatverbund: mittel  
Verkehrsdichte: mittel  
Brückenindex: 0  
Durchlass-Tauglichkeit: ungeeignet

Ausstieg und Hauptwechsel links, aber auch rechts Losungen.
