# Einschätzung von Durchlass-Bauwerken und Gefährdung des Fischotters

Aufnahme Nummer: 2433-015 Aufnahme-Datum: 10.02.2011

Gewässername: Lehmkuhlener Bach  
Lage: südwestlich Besendorf  
Straße: B 321  
Bundesstraße  
Totfunde: 0

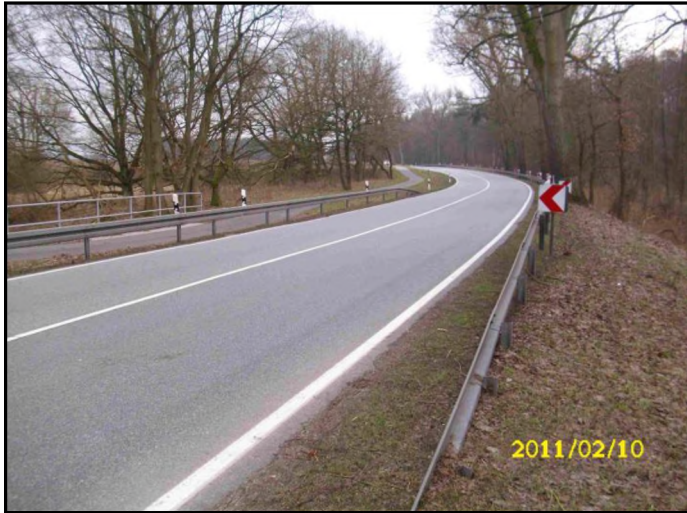
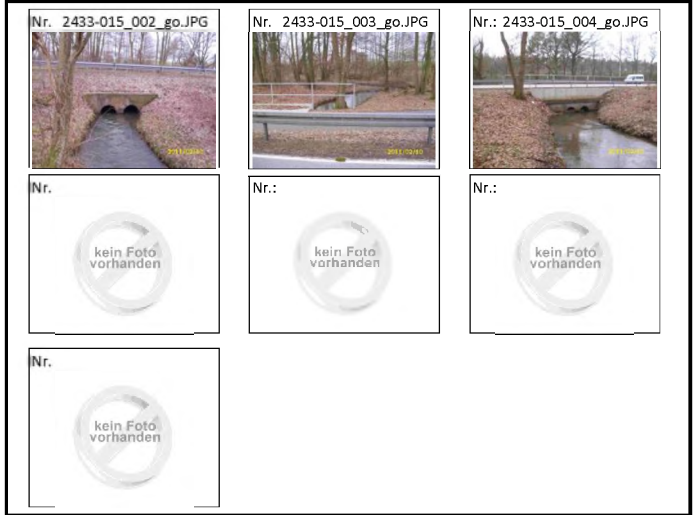
Nr.: 2433-015\_001\_go.JPG

Störfaktoren: Flutungsgefahr , Böschung ungünstig für wandernde Tiere (zum Gewässer steiler und tiefer als Böschung zur Straße).

Ungünstiges 'Länge zu Durchmesser'-Verhältnis , Turbulenzen oder Turbulenzengefahr nach Regen usw.

Bedeutung im Habitatverbund: sehr hoch  
Verkehrsdichte: hoch  
Brückenindex: 0,027  
Durchlass-Tauglichkeit: ungeeignet

Totfunde??? Ungeeignet wegen Strömung

Geschwindigkeitsbegrenzung	<input type="checkbox"/>	Bermen an Ufer anbinden	<input type="checkbox"/>
Trockenröhre einbringen	<input type="checkbox"/>	Wiesenzufahrten verlegen	<input type="checkbox"/>
		Komplexmaßnahmen notwendig	<input checked="" type="checkbox"/>
