Einschätzung von Durchlass-Bauwerken und Gefährdung des Fischotters

Aufnahme Nummer: 2433-016 Aufnahme-Datum: 10.02.2011

Gewässername: Sude
Lage: Rote Mühle
Straße: K 27
Kreisstraße
Todfunde: 0

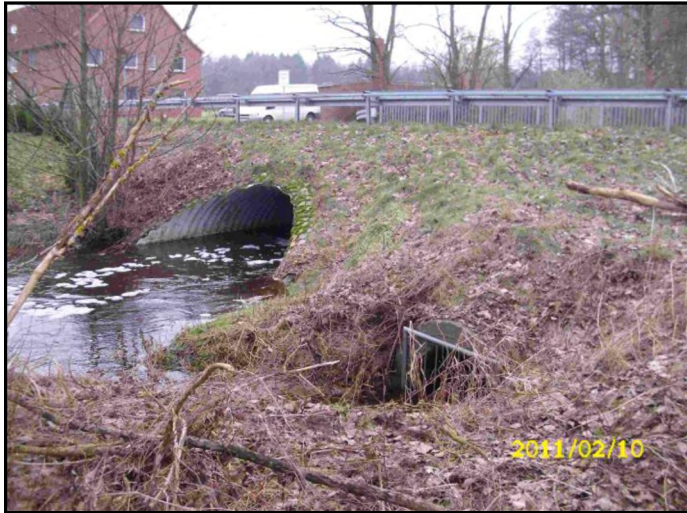
Nr.: 2433-016_001_go.JPG

sonstige Störfaktoren: Ungünstiges "Länge zu Durchmesser"-Verhältnis, Turbulenzen oder Turbulenzengefahr nach Regen usw.

Brückentyp: Maulprofil Durchlaß Durchmesser: k.A.

Lichte Breite [m]: 4
Lichte Höhe [m]: 1,2 Brückenlänge [m]: 13

Bedeutung im Habitatverbund: sehr hoch
Verkehrsdichte: hoch
Brückenindex: 0,369
Durchlass-Tauglichkeit: ungeeignet

Priorität Festlegung: oberste Priorität
