Einschätzung von Durchlass-Bauwerken und Gefährdung des Fischotters

Aufnahme Nummer: 2433-018

Aufnahme-Datum: 11.02.2011

Gewässername: k.A.
Lage: Gammelín
Straße: K 27
Kreisstraße
Todfunde: 0

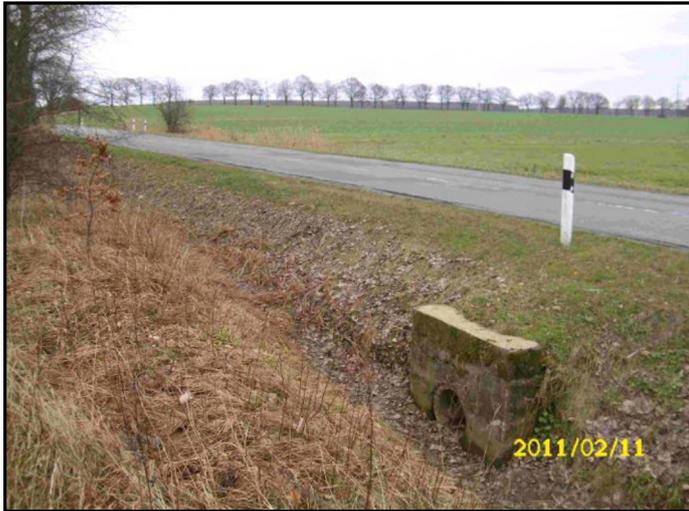
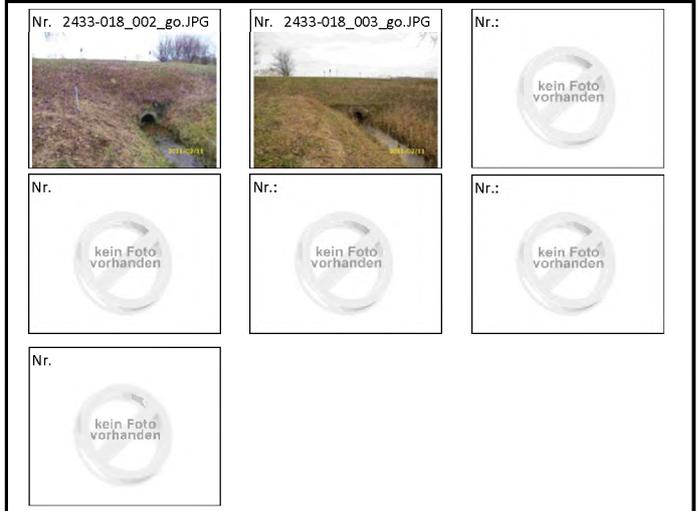
Nr.: 2433-018_001_go.JPG

Störfaktoren: Flutungsgefahr , Straßengraben offen mit Gewässer verbunden (in 1 oder mehr Richtungen). Gefahr, dass Otter diese Rinnen hochwandern und dann am Ende auf die Straße laufen.

Böschung ungünstig für wandernde Tiere (zum Gewässer steiler und tiefer als Böschung zur Straße). , Ungünstiges 'Länge zu Durchmesser'-Verhältnis

Bedeutung im Habitatverbund: gering
Verkehrsdichte: mittel
Brückenindex: 0,034
Durchlass-Tauglichkeit: ungeeignet

Am Ende des Straßengrabens quert ein 9m langes Rohr, 55cm Durchmesser und fast ständig trocken.

Geschwindigkeitsbegrenzung	<input type="checkbox"/>	Bermen an Ufer anbinden	<input type="checkbox"/>
Trockenröhre einbringen	<input checked="" type="checkbox"/>	Wiesenzufahrten verlegen	<input type="checkbox"/>
		Komplexmaßnahmen notwendig	<input type="checkbox"/>
