# Einschätzung von Durchlass-Bauwerken und Gefährdung des Fischotters

Aufnahme Nummer: 2433-019

Aufnahme-Datum: 11.02.2011

Gewässername: k.A.  
Lage: nördl. Bakendorf  
Straße: K 62  
Kreisstraße  
Totfunde: 0

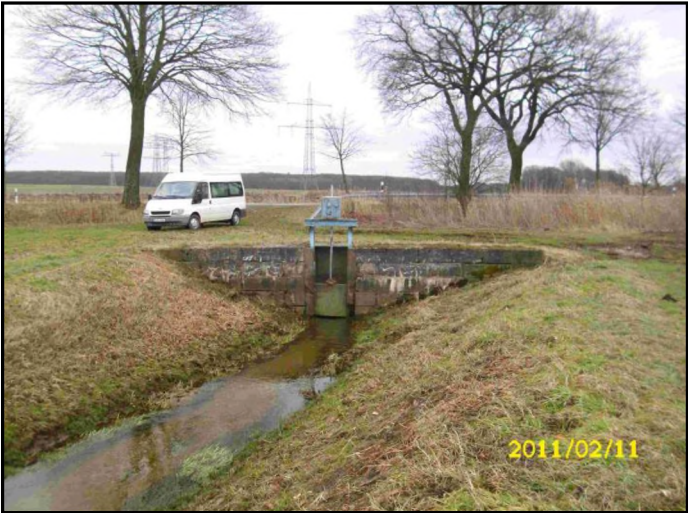
Nr.: 2433-019\_001\_go.JPG

Störfaktoren: Wehr/Stau , Verrohrt

Böschung ungünstig für wandernde Tiere (zum Gewässer steiler und tiefer als Böschung zur Straße). , Knick im Gewässerverlauf. Gefahr, dass Otter den kürzesten Weg wählen

sonstige Störfaktoren: Straßengraben offen mit Gewässer verbunden (in 1 oder mehr Richtungen). Gefahr, dass Otter diese Rinnen hochwandern und dann am Ende auf die Straße laufen.

Bedeutung im Habitatverbund: gering  
Verkehrsdichte: mittel  
Brückenindex: 0  
Durchlass-Tauglichkeit: ungeeignet

| Trennung Wehr Durchlass | <input checked="" type="checkbox"/> | keine notwendig | <input type="checkbox"/> |
| Kastendurchlass/Maul beids. Berme | <input checked="" type="checkbox"/> | Verrohrung öffnen | <input type="checkbox"/> |
| Markierstruktur beidseitig | <input type="checkbox"/> | Leitstrukturen/ -senken einrichten | <input checked="" type="checkbox"/> |
| Trockenröhre einbringen | <input checked="" type="checkbox"/> | Wiesenzufahrten verlegen | <input type="checkbox"/> |
| | | Komplexmaßnahmen notwendig | <input checked="" type="checkbox"/> |
