Einschätzung von Durchlass-Bauwerken und Gefährdung des Fischotters

Aufnahme Nummer: 2433-020

Aufnahme-Datum: 07.04.2011

Gewässername: k.A.
Lage: westl. Parum
Straße: L 042
Landesstraße
Todfunde: 0

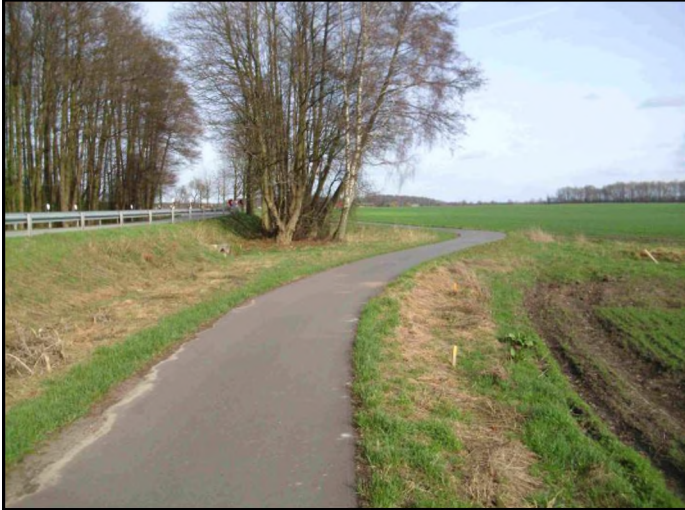
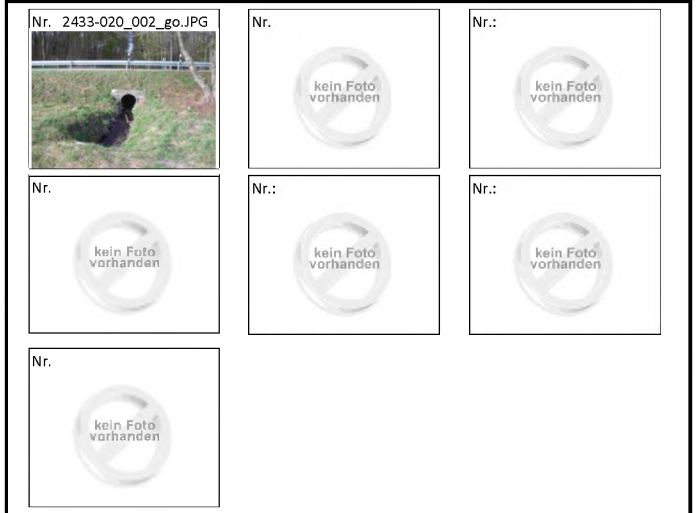
Nr.: 2433-020_001_go.JPG

Störfaktoren: Flutungsgefahr , Ungünstiges 'Länge zu Durchmesser'-Verhältnis

Parallelweg, der Otter aus dem Wasser und damit auf die Böschung und dichter an die Straße führt.

Bedeutung im Habitatverbund: mittel
Verkehrsdichte: hoch
Brückenindex: 0,08
Durchlass-Tauglichkeit: ungeeignet

Geschwindigkeitsbegrenzung	<input type="checkbox"/>	Bermen an Ufer anbinden	<input type="checkbox"/>
Trockenröhre einbringen	<input checked="" type="checkbox"/>	Wiesenzufahrten verlegen	<input type="checkbox"/>
		Komplexmaßnahmen notwendig	<input type="checkbox"/>
