Einschätzung von Durchlass-Bauwerken und Gefährdung des Fischotters

Aufnahme Nummer: 2433-021 Aufnahme-Datum: 07.04.2011

Gewässername: k.A.
Lage: südl. Parum
Straße: K 26
Kreisstraße
Todfunde: 0

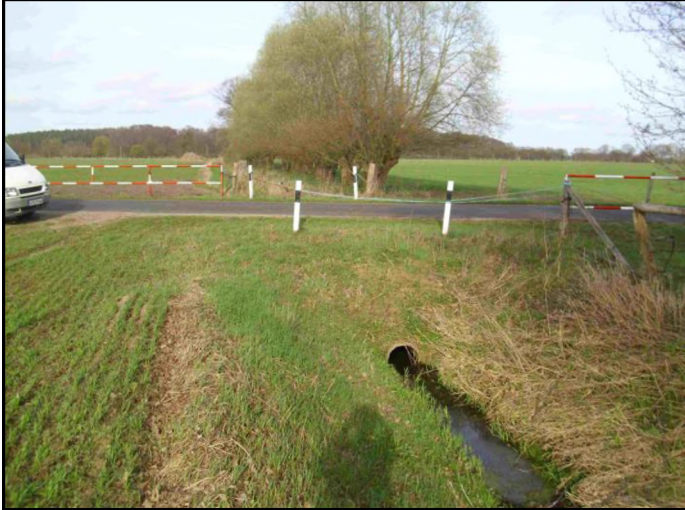
Nr.: 2433-021_001_go.JPG

Störfaktoren: Flutungsgefahr , Böschung ungünstig für wandernde Tiere (zum Gewässer steiler und tiefer als Böschung zur Straße).

Ungünstiges 'Länge zu Durchmesser'-Verhältnis , Zufahrt Wiese/Feld, der Otter aus dem Wasser und damit auf die Böschung und dichter an die Straße führt.

Bedeutung im Habitatverbund: gering
Verkehrsdichte: mittel
Brückenindex: 0,005
Durchlass-Tauglichkeit: ungeeignet

Geschwindigkeitsbegrenzung	<input type="checkbox"/>	Bermen an Ufer anbinden	<input type="checkbox"/>
Trockenröhre einbringen	<input checked="" type="checkbox"/>	Wiesenzufahrten verlegen	<input type="checkbox"/>
		Komplexmaßnahmen notwendig	<input type="checkbox"/>
