# Einschätzung von Durchlass-Bauwerken und Gefährdung des Fischotters

Aufnahme Nummer: 2433-022 Aufnahme-Datum: 07.04.2011

Gewässername: k.A.  
Lage: weit südl. Parum Waldrand  
Straße: K 26  
Kreisstraße  
Todfunde: 0

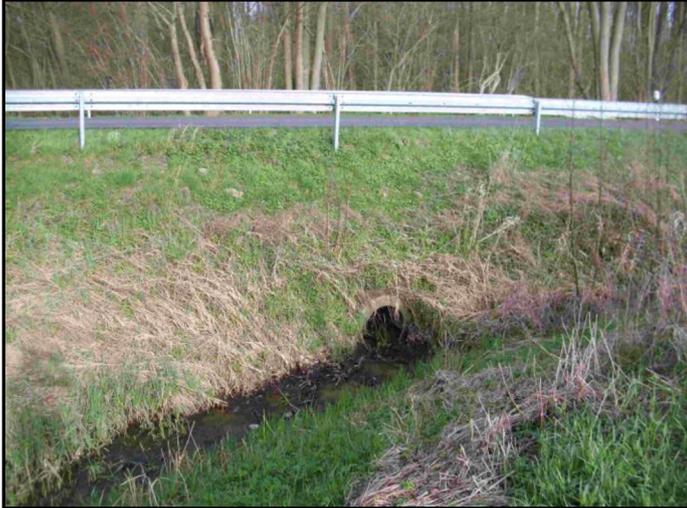
Nr.: 2433-022\_001\_go.JPG

Störfaktoren: Flutungsgefahr , Straßengraben offen mit Gewässer verbunden (in 1 oder mehr Richtungen). Gefahr, dass Otter diese Rinnen hochwandern und dann am Ende auf die Straße laufen.

Ungünstiges 'Länge zu Durchmesser'-Verhältnis , Turbulenzen oder Turbulenzengefahr nach Regen usw.

Bedeutung im Habitatverbund: mittel  
Verkehrsdichte: mittel  
Brückenindex: 0,027  
Durchlass-Tauglichkeit: ungeeignet

Geschwindigkeitsbegrenzung	<input type="checkbox"/>	Bermen an Ufer anbinden	<input type="checkbox"/>
Trockenröhre einbringen	<input checked="" type="checkbox"/>	Wiesenzufahrten verlegen	<input type="checkbox"/>
		Komplexmaßnahmen notwendig	<input type="checkbox"/>
