Einschätzung von Durchlass-Bauwerken und Gefährdung des Fischotters

Aufnahme Nummer: 2433-024

Aufnahme-Datum: 07.04.2011

Gewässername: k.A.
Lage: weiter nördl. Hülseburg
Straße: K 26
Kreisstraße
Todfunde: 0

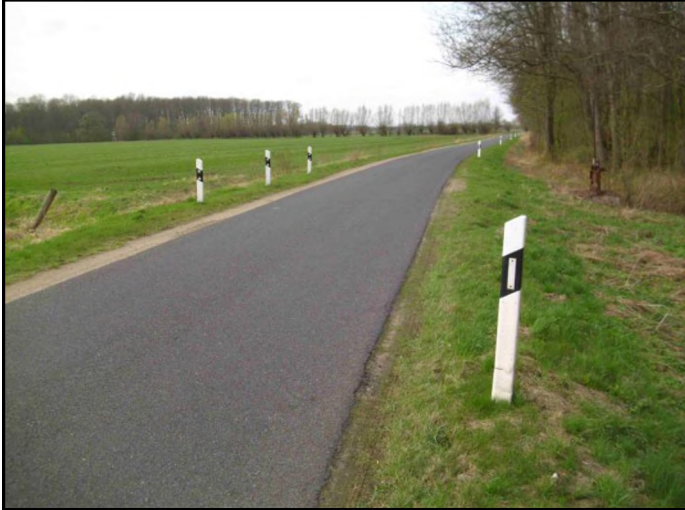
Nr.: 2433-024_001_go.JPG

Störfaktoren: Wehr/Stau , Durchlass vollständig geflutet

Straßengraben offen mit Gewässer verbunden (in 1 oder mehr Richtungen). Gefahr, dass Otter diese Rinnen hochwandern und dann am Ende auf die Straße laufen.

Bedeutung im Habitatverbund: mittel
Verkehrsdichte: mittel
Brückenindex: 0
Durchlass-Tauglichkeit: ungeeignet

Geschwindigkeitsbegrenzung	<input type="checkbox"/>	Bermen an Ufer anbinden	<input type="checkbox"/>
Trockenröhre einbringen	<input checked="" type="checkbox"/>	Wiesenzufahrten verlegen	<input type="checkbox"/>
		Komplexmaßnahmen notwendig	<input type="checkbox"/>
