# Einschätzung von Durchlass-Bauwerken und Gefährdung des Fischotters

Aufnahme Nummer: 2433-025

Aufnahme-Datum: 07.04.2011

Gewässername: Motel  
Lage: westl. Hülseburg  
Straße: K 27  
Kreisstraße  
Todfunde: 0

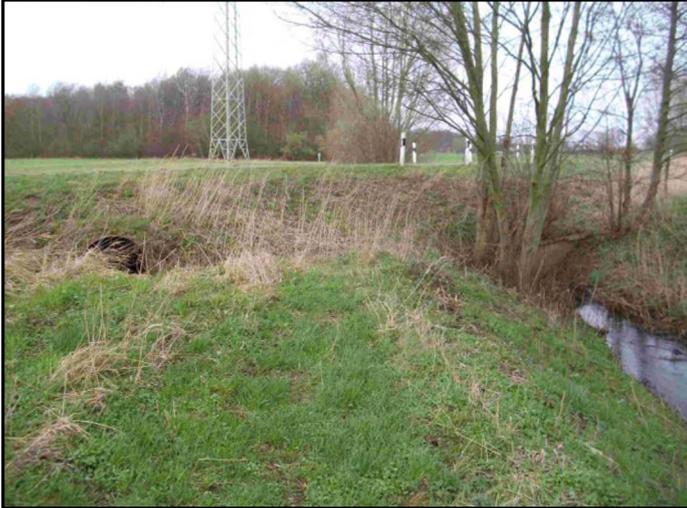
Nr.: 2433-025\_001\_go.JPG

Störfaktoren: Flutungsgefahr, Straßengraben offen mit Gewässer verbunden (in 1 oder mehr Richtungen). Gefahr, dass Otter diese Rinnen hochwandern und dann am Ende auf die Straße laufen.

Ungünstiges 'Länge zu Durchmesser'-Verhältnis

Bedeutung im Habitatverbund: mittel  
Verkehrsdichte: mittel  
Brückenindex: 0,011  
Durchlass-Tauglichkeit: ungeeignet

**Priorität Festlegung: sehr hoch**
