Einschätzung von Durchlass-Bauwerken und Gefährdung des Fischotters

Aufnahme Nummer: 2433-027 Aufnahme-Datum: 11.02.2011

Gewässername: k.A.
Lage: Mühlenbeck
Straße: K 62
Kreisstraße
Todfunde: 0

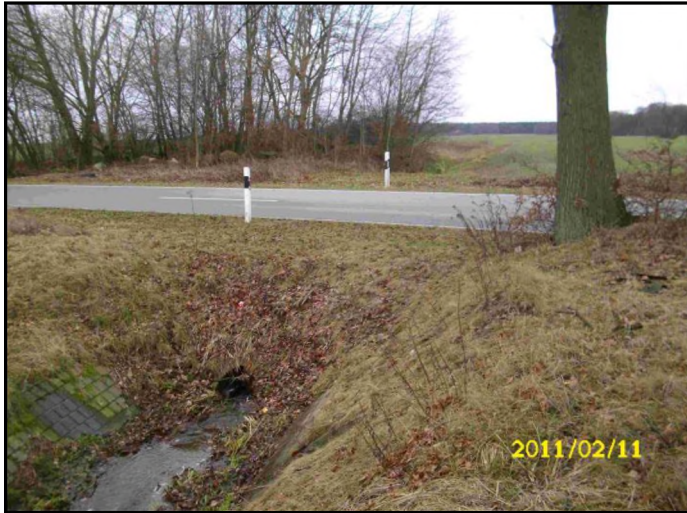
Nr.: 2433-027_001_go.JPG

Störfaktoren: Verrohrt , Böschung ungünstig für wandernde Tiere (zum Gewässer steiler und tiefer als Böschung zur Straße).

Zufahrt Wiese/Feld, der Otter aus dem Wasser und damit auf die Böschung und dichter an die Straße führt.

Bedeutung im Habitatverbund: gering
Verkehrsdichte: mittel
Brückenindex: 0
Durchlass-Tauglichkeit: ungeeignet

Geschwindigkeitsbegrenzung	<input type="checkbox"/>	Bermen an Ufer anbinden	<input type="checkbox"/>
Trockenröhre einbringen	<input checked="" type="checkbox"/>	Wiesenzufahrten verlegen	<input type="checkbox"/>
		Komplexmaßnahmen notwendig	<input type="checkbox"/>
