# Einschätzung von Durchlass-Bauwerken und Gefährdung des Fischotters

Aufnahme Nummer: 2433-028 Aufnahme-Datum: 10.02.2011

Gewässername: k.A.  
Lage: Zulow süd  
Straße: K 61  
Kreisstraße  
Todfunde: 0

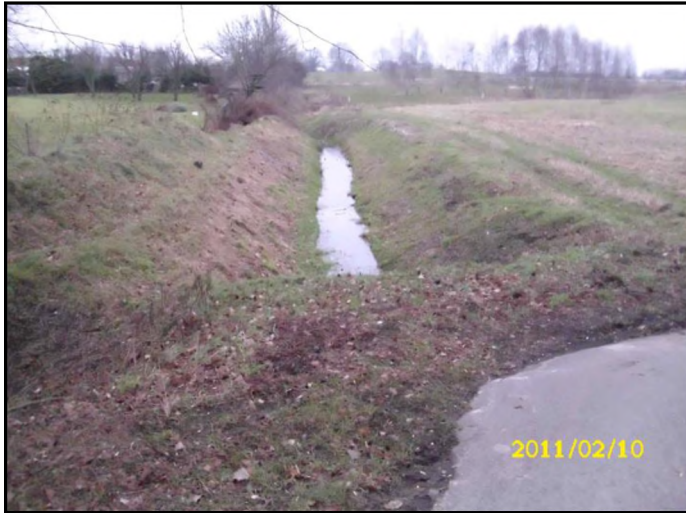
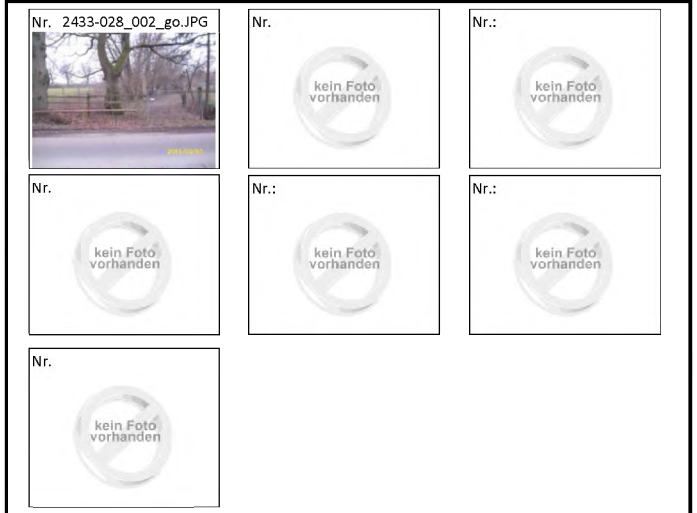
Nr.: 2433-028\_001\_go.JPG

Störfaktoren: Verrohrt, Böschung ungünstig für wandernde Tiere (zum Gewässer steiler und tiefer als Böschung zur Straße).

Bedeutung im Habitatverbund: gering  
Verkehrsdichte: mittel  
Brückenindex: 0  
Durchlass-Tauglichkeit: ungeeignet

Geschwindigkeitsbegrenzung	<input type="checkbox"/>	Bermen an Ufer anbinden	<input type="checkbox"/>
Trockenröhre einbringen	<input checked="" type="checkbox"/>	Wiesenzufahrten verlegen	<input type="checkbox"/>
		Komplexmaßnahmen notwendig	<input type="checkbox"/>
