Einschätzung von Durchlass-Bauwerken und Gefährdung des Fischotters

Aufnahme Nummer: 2434-001 Aufnahme-Datum: 11.02.2011

Gewässername: Krebsbach
Lage: Schwerin Krebsförden
Straße: B 321
Bundesstraße
Totfunde: 0

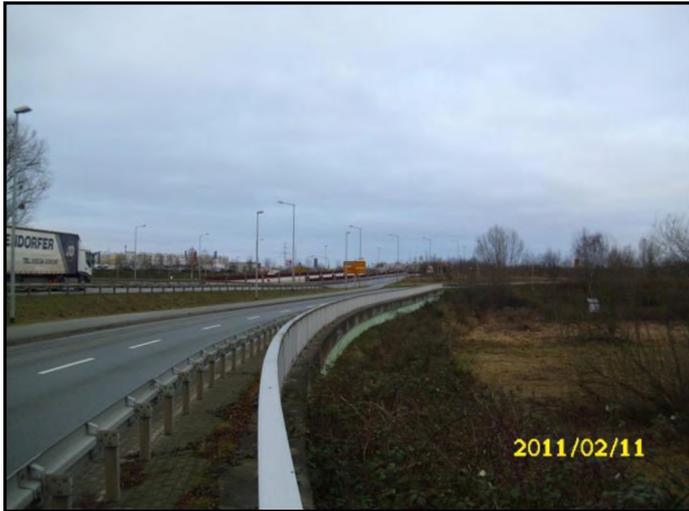
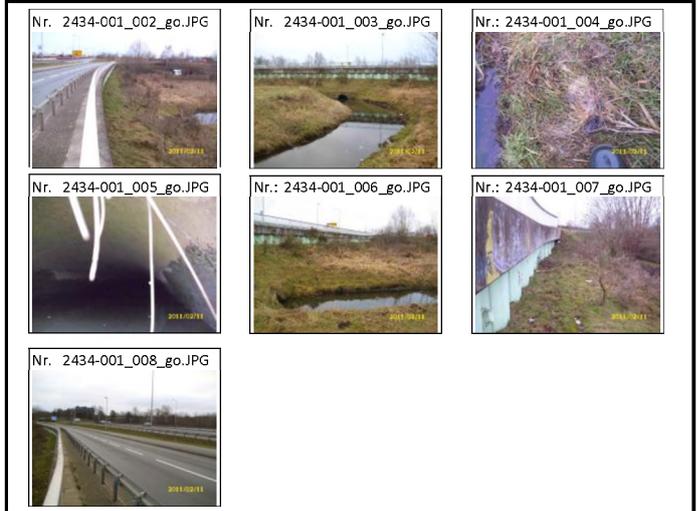
Nr.: 2434-001_001_go.JPG

Störfaktoren: Verrohrt , Parallelweg, der Otter aus dem Wasser und damit auf die Böschung und dichter an die Straße führt.

Brückentyp: Rohrdurchlass Durchlaß Durchmesser: k.A.

Bedeutung im Habitatverbund: mittel
Verkehrsdichte: hoch
Brückenindex: 0
Durchlass-Tauglichkeit: ungeeignet

Geschwindigkeitsbegrenzung	<input type="checkbox"/>	Bermen an Ufer anbinden	<input type="checkbox"/>
Trockenröhre einbringen	<input type="checkbox"/>	Wiesenzufahrten verlegen	<input type="checkbox"/>
		Komplexmaßnahmen notwendig	<input checked="" type="checkbox"/>
